AUTOSTRADA A01 Milano–Napoli – Tratto Vado–Firenze Nord

Interventi di ripristino del viadotto “Quercia Setta” km 220+862

opera n. 0104157900

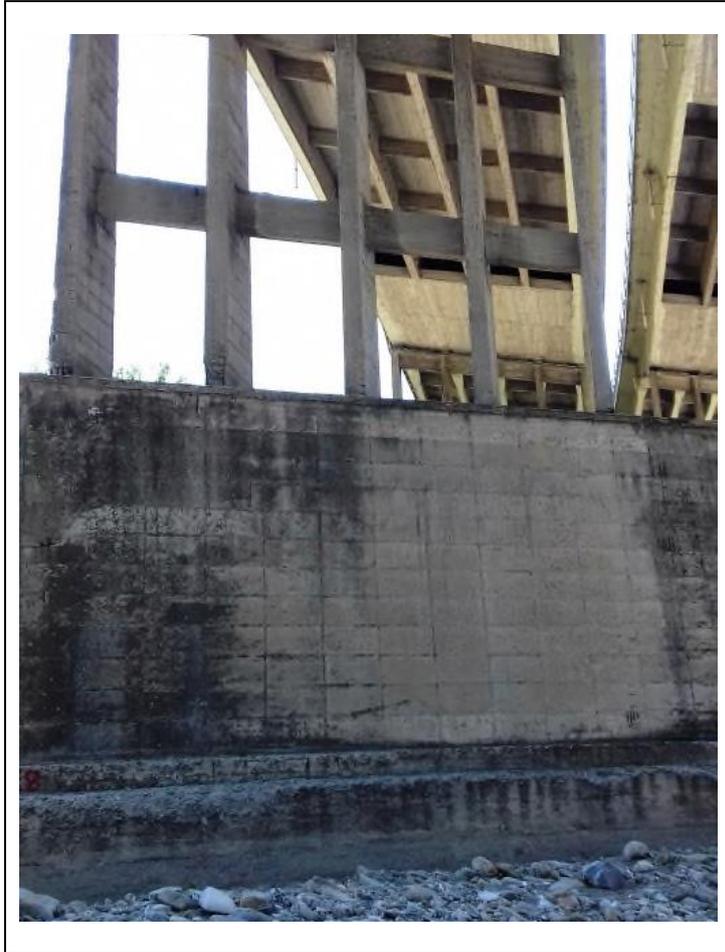
2.1 Fondazioni

Dilavamento con cls ammalorato e distaccato con armatura corrosa e staffe rotte, localizzato in corrispondenza delle pile 18 e 19.

- *Asportazione degli strati corticali di conglomerato cementizio ammalorato e rattivatura della restante superficie;*
- *Ripristino con impiego di malta cementizia;*
- *Applicazione di protettivo filmogeno.*

Per le pile fortemente ammalorate è previsto un intervento profondo di risanamento con integrazione di nuova armatura in acciaio.

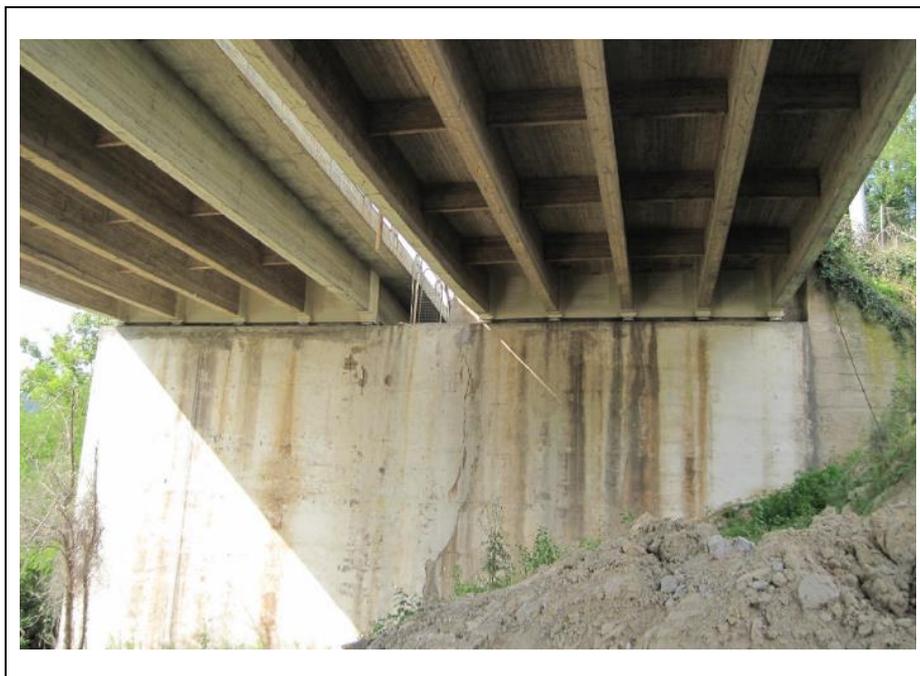
2.2 Spalle

Lesioni verticali non recenti anche con infiltrazioni e cls ammalorato, spalla FI carr. Dx.

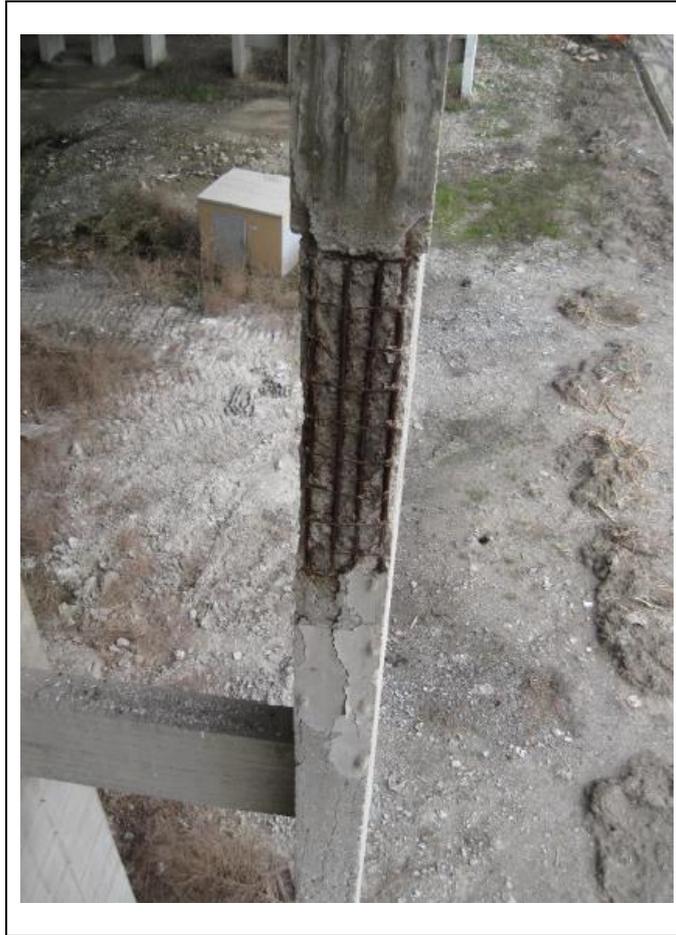
Cls ammalorato e distaccato, con armatura corrosa e rotta, in corrispondenza del setto tra fondazioni e pilastri delle pile 18, 19, 22 e 24.

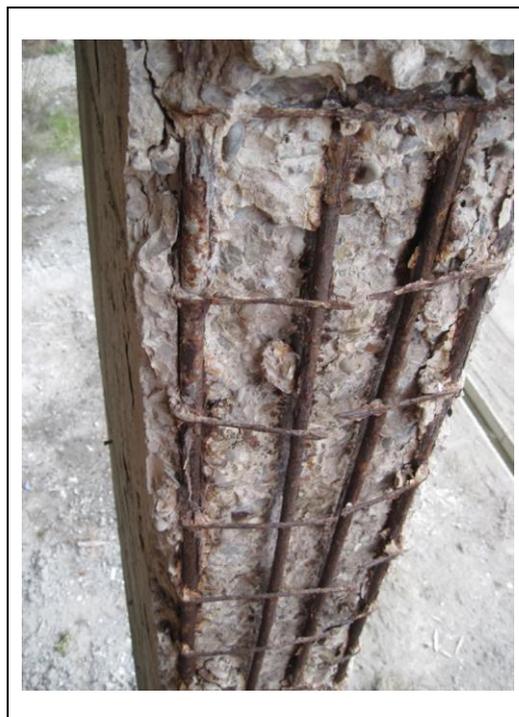
Cls e ripristini ammalorati, risonanti o distaccati con armatura corrosa e staffe rotte, localizzato sulle pile 5, 15, 18-22, 24-26.

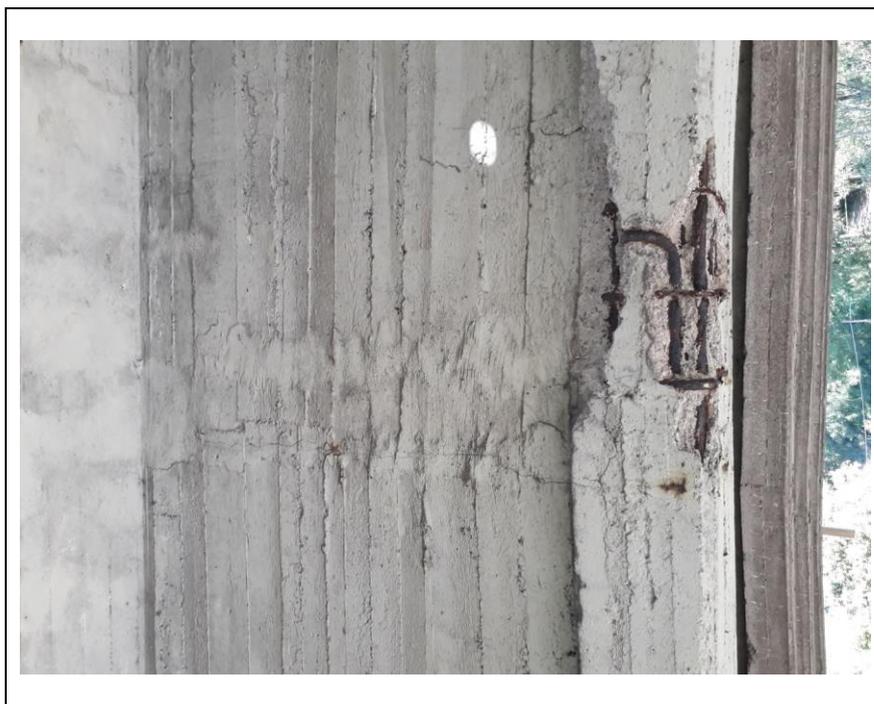
2.4 Impalcati-Travi

Cls ammalorato e distaccato con armatura scoperta e corrosa, localizzato sulla mezzera della trave 5 della campata 29 in carr. Sx.

- *Asportazione degli strati corticali di conglomerato cementizio ammalorato e rattivatura della restante superficie;*
- *Ripristino con impiego di malta cementizia.*

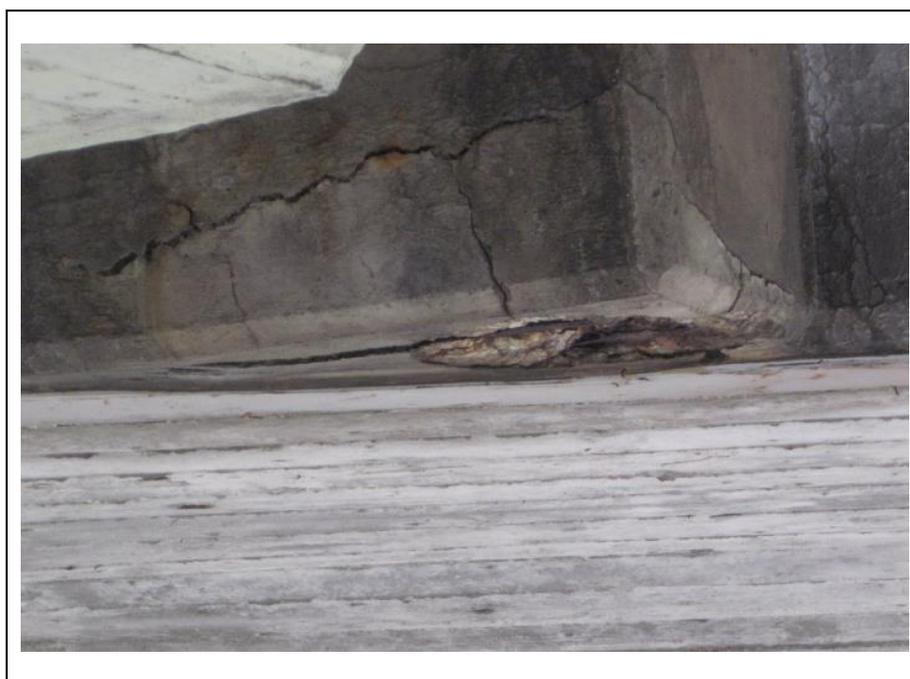
2.6 Impalcati-Cassoni

Percolamenti con cls lesionato e tratti di armatura in vista ossidata e corrosa, sulle mensole di appoggio e sulla controsoletta in prossimità delle selle gerber .

In corrispondenza delle gerber, dove i cassoni presentano ammaloramento profondo, si prevede un intervento di risanamento con integrazione di nuova armatura in acciaio.

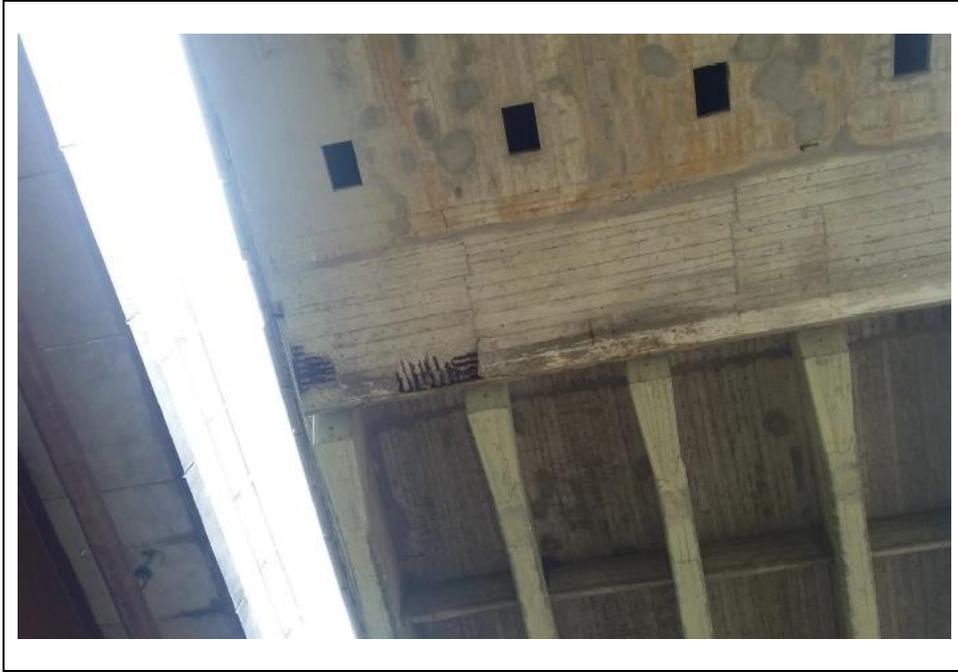
Cls distaccato con armatura fortemente ossidata e corrosa e staffe rotte, sulle controsolette in prossimità delle selle gerber delle campate 4, 6 e 10.

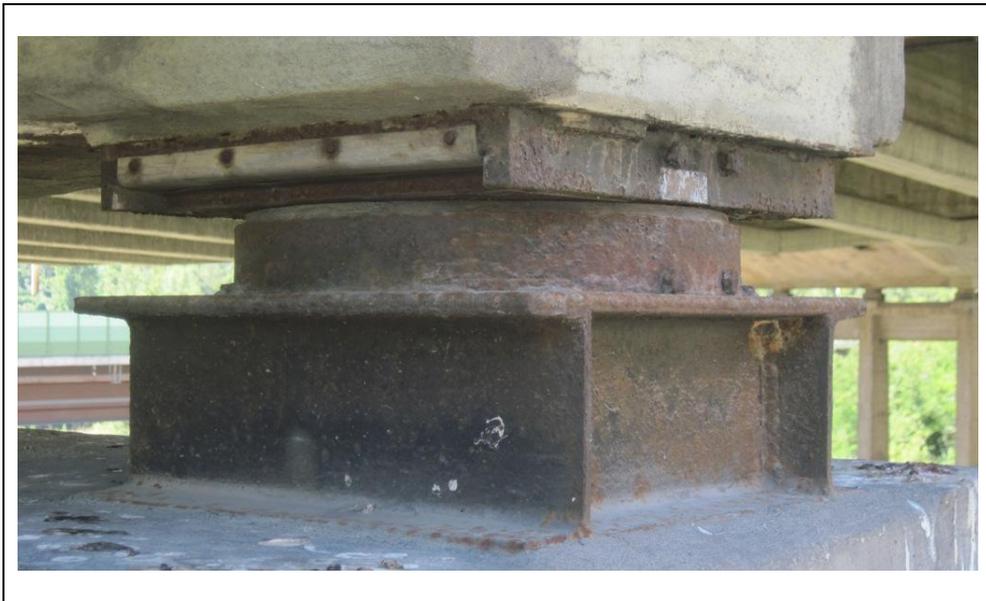
2.8 Appoggi-Apparecchi

Ossidazione e corrosione, diffuso su tutta l'opera e principalmente in corrispondenza dei giunti (esclusi gli appoggi sulle pile 11, 12, 13, 14, 16 e 17 e sulle spalle) .

- *Sabbatura a metallo bianco e successiva verniciatura delle superfici in acciaio.*

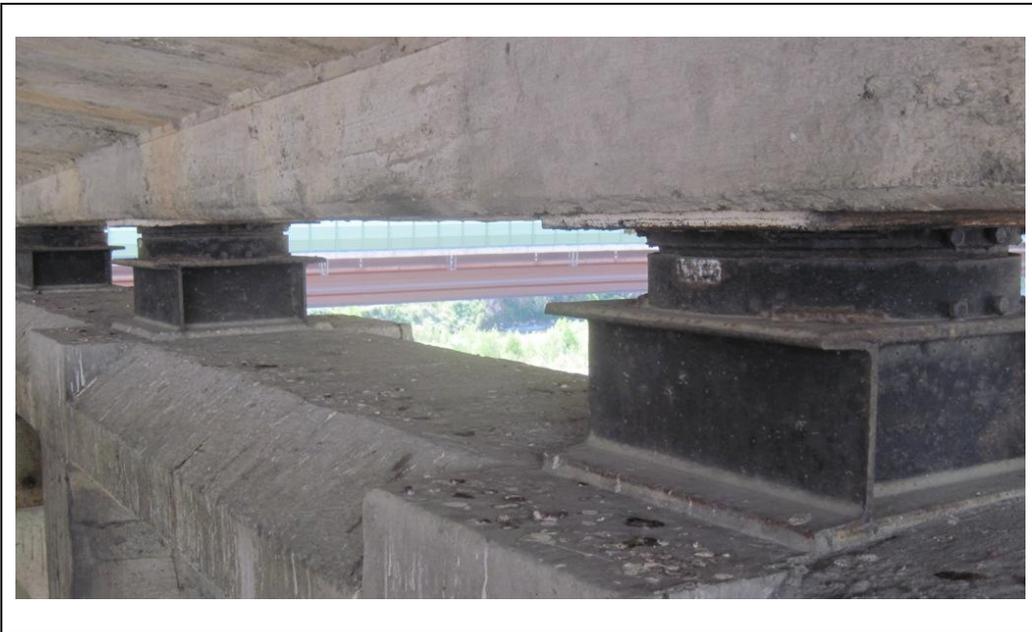
2.9 Appoggi-Baggioli

Ossidazione e corrosione, diffuso su tutta l'opera (esclusi gli appoggi sulle pile 13, 14 e sulle spalle).
