AUTOSTRADA (A1) : MILANO-NAPOLI
 TRATTO : VADO - FIRENZE NORD
 INTERVENTI DI RIPRISTINO DEL VIADOTTO CORZANELLO
 OPERA 1816 - progr.km 269+088

PROGETTO ESECUTIVO

- Ripristini e protezione dei calcestruzzi
- Ripristino sistema di smaltimento acque meteoriche
- Realizzazione di nuova accessibilità a cavedità interni archi

ANALISI DEL DEGRADO

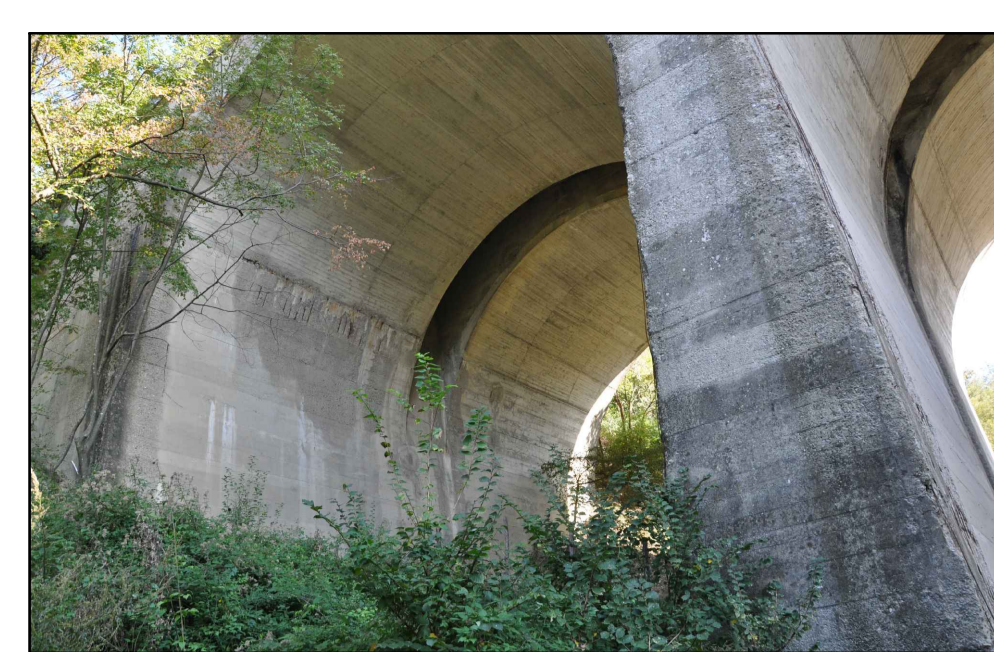
ARCHI
 Difetto: percolamento con cls. ammalorato e distaccato con tratti di armatura scoperta e fortemente corrosa (VOTO 43)
 Intervento: Ripristino superficiale archi

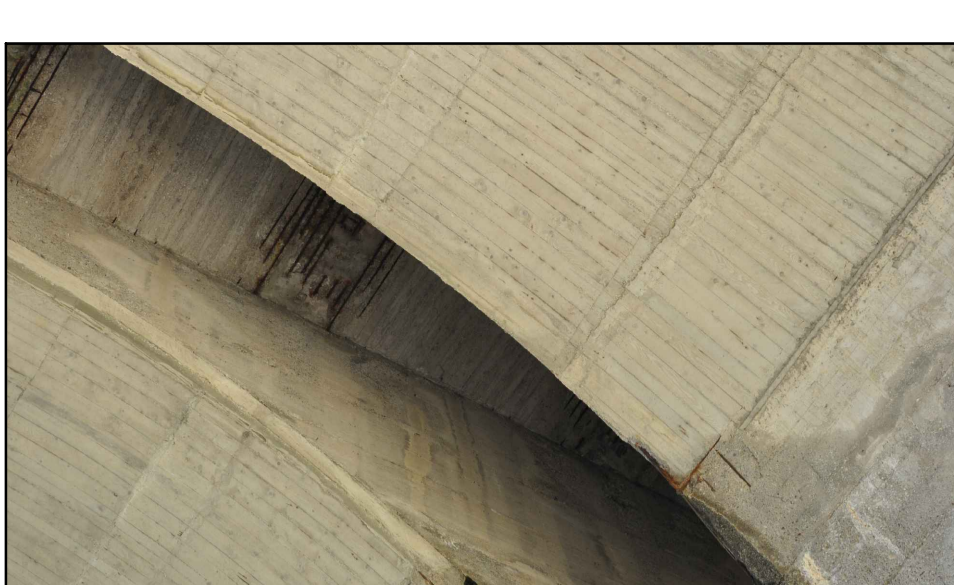
IMPALCATI - SBALZI
 Difetto: cls. fortemente ammalorato e distaccato con armatura scoperta e corrosa a tratti rotta (VOTO 43)
 Intervento: Ripristino superficiale impalcati

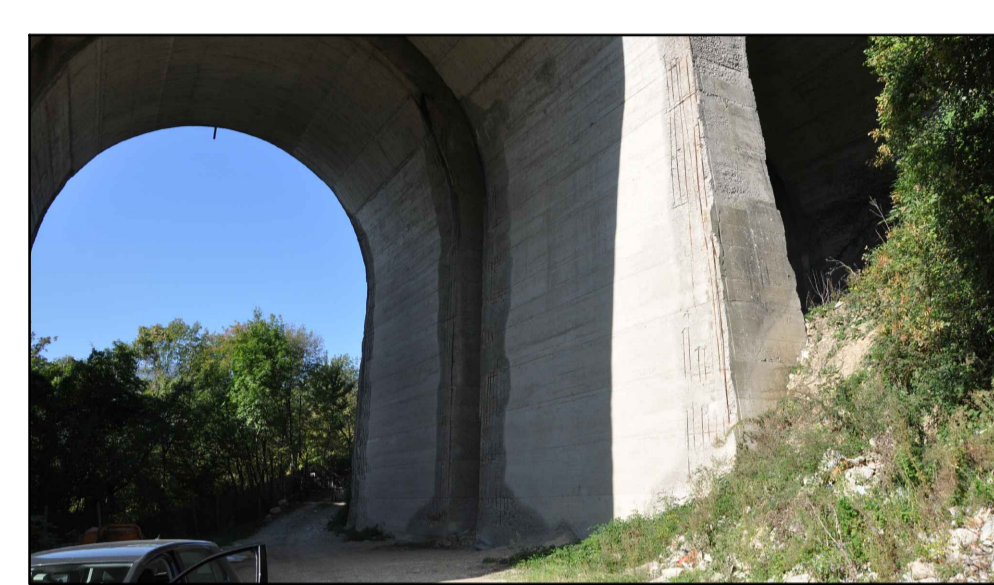
ARCHI
 Difetto: percolamento con cls. ammalorato e distaccato con tratti di armatura scoperta e fortemente corrosa (VOTO 43)
 Intervento: Ripristino spigoli archi

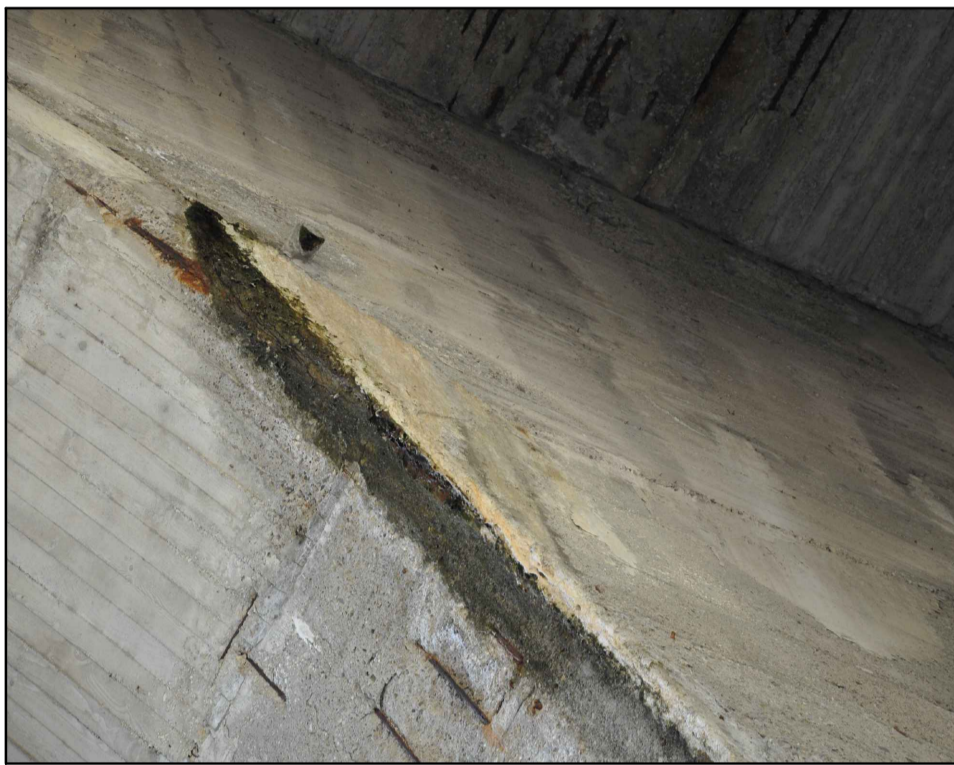
SMALTIMENTO ACQUE
 Difetto: assente o fortemente degradato
 Intervento: Ripristino completo

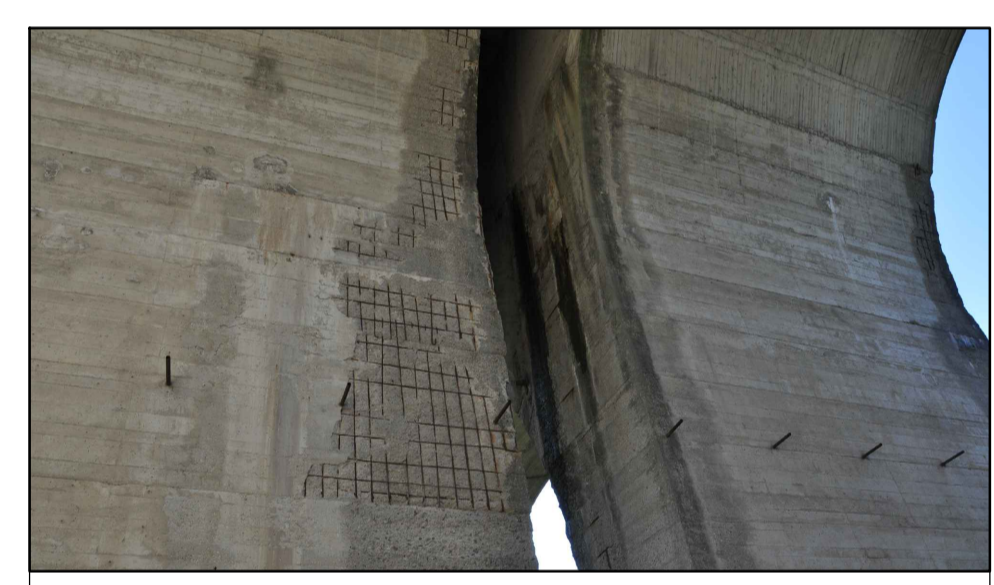
PILE - ELEVAZIONI
 Difetto: percolamenti con cls. ammalorato o distaccato e armatura scoperta e localmente staccata dal supporto e fortemente corrosa (VOTO 43)
 Intervento: Ripristino spigoli pile.

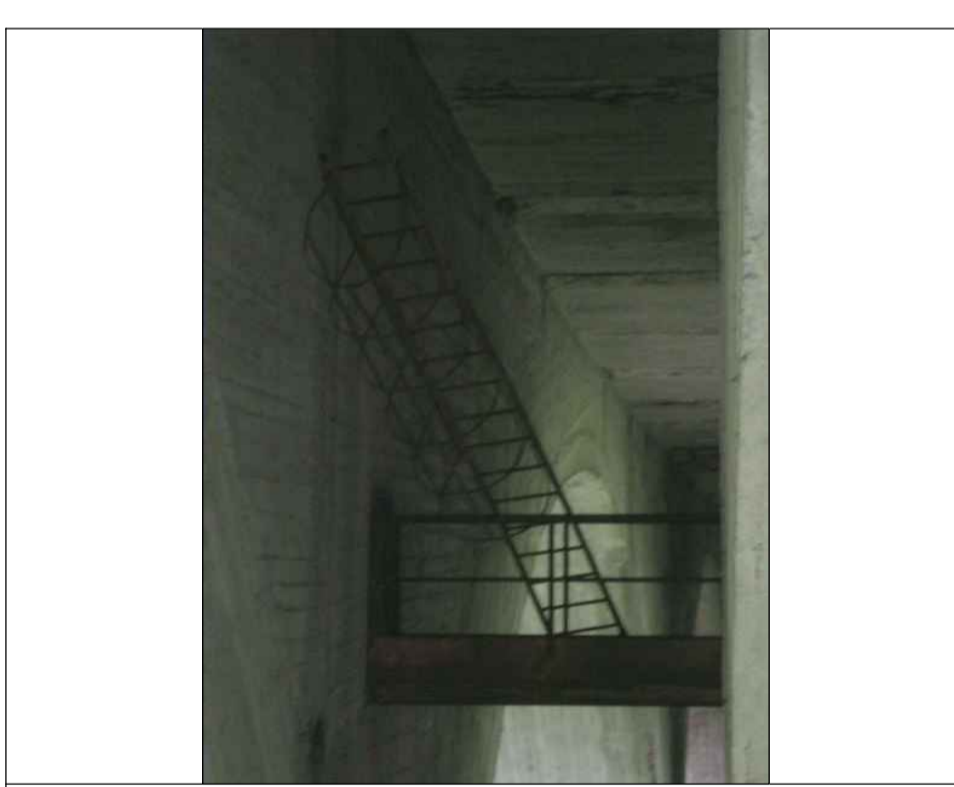
SCALETTE DI ISPEZIONE
 Difetto: struttura in dissesto non adoperabile
 Intervento: Ripristino completo

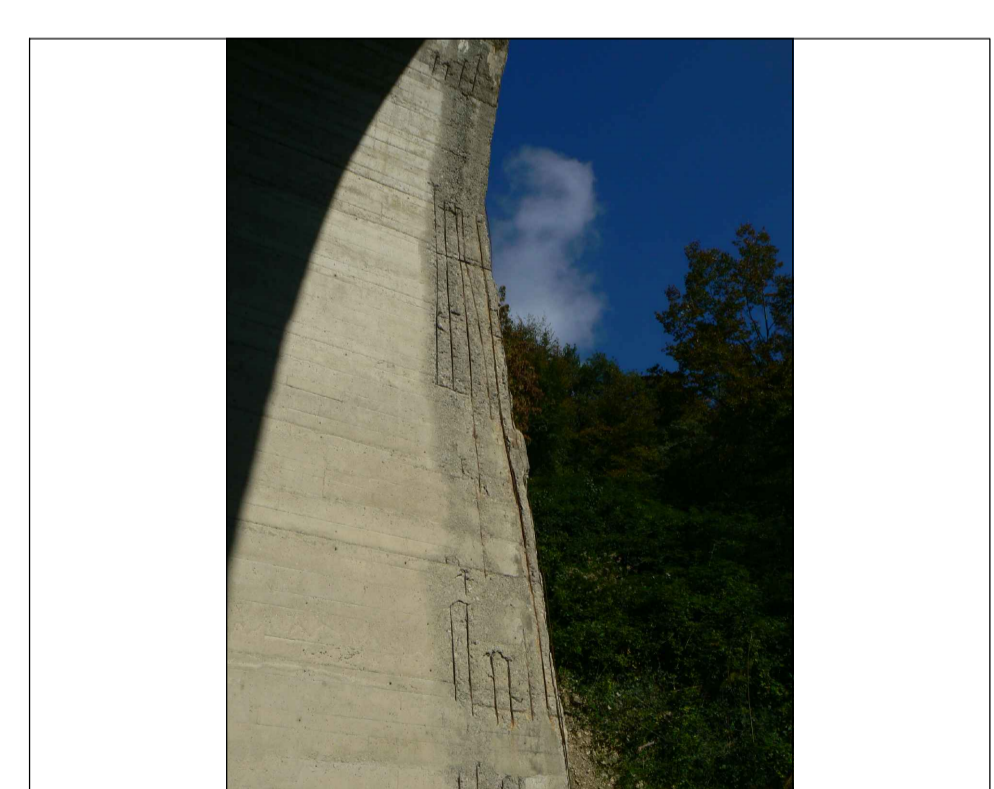
PILE - ELEVAZIONI
 Difetto: percolamenti con cls. ammalorato o distaccato e armatura scoperta e localmente staccata dal supporto e fortemente corrosa (VOTO 43)
 Intervento: Ripristino spigoli pile.
