DEL VIADOTTO RAGNAIA

OPERA 1826 – progr.km 272+216

ALLEGATO ALLA RELAZIONE DI CALCOLO:  
INDAGINE DIAGNOSTICA SULLE STRUTTURE  
DELLA CARREGGIATA NORD – RELAZIONE TECNICA

## INDAGINI DIAGNOSTICHE SULLE STRUTTURE DELLA CARREGGIATA NORD

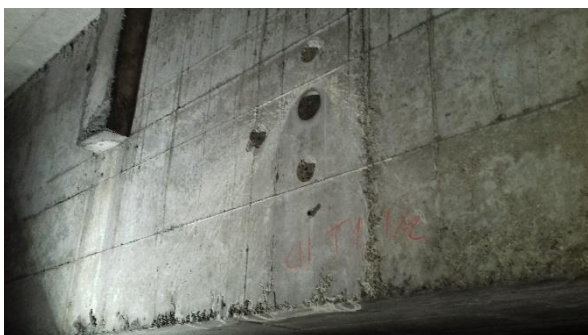
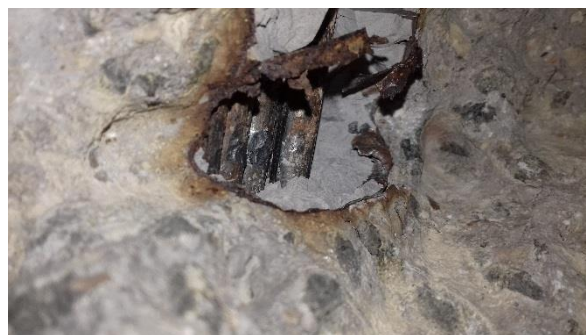
Nella parte inferiore della parete verticale lato esterno della **Trave 1**, in prossimità della sezione di mezzeria, è presente un carotaggio ( $\varnothing 80$  mm sp.  $\approx 15$  cm) e prove Pull Out di indagini precedenti, eseguiti a circa 50 cm dall'intradosso della trave.

Nella stessa sezione, all'intradosso della trave, si vede una lesione capillare longitudinale e localmente un cavo di precompressione all'interno di un saggio precedente, ubicato a 22 cm dallo spigolo esterno della trave, con copriferro di 65 mm: il cavo presenta la guaina superficialmente ossidata, iniezione presente e ben conservata e si sono osservati 6 fili risultati lucidi o superficialmente ossidati. Il copriferro dell'armatura lenta è  $\approx 10\div 15$  mm e la profondità di carbonatazione è circa 5 mm.

In questa zona sono state eseguite, infine, indagini sclerometriche che hanno permesso di stimare la resistenza del cls dell'ordine di circa 65 MPa.

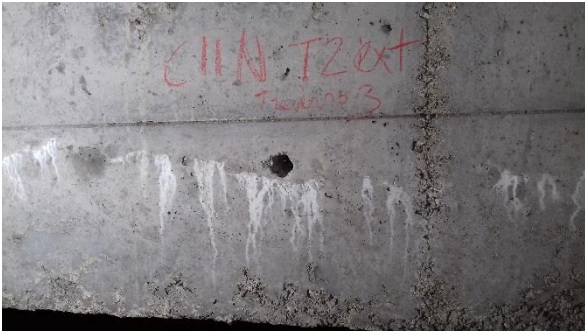
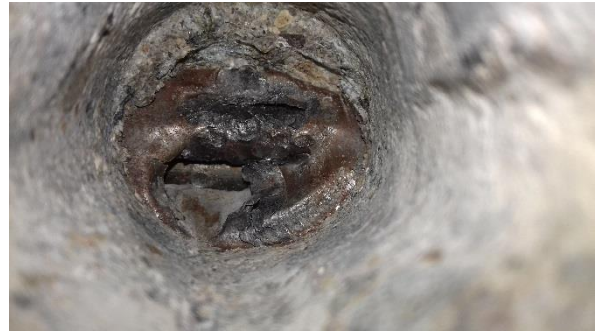
Nella parte inferiore della parete verticale lato esterno della **Trave 2**, in prossimità del Traverso 3 (a 3-4 m), è presente una lesione capillare parabolica con efflorescenze e percolamenti biancastri.

Poco più in alto rispetto alla lesione (a  $\approx 23\div 24$  cm dall'intradosso della trave) e a  $\approx 1.25$  m dal Traverso 3, è stato eseguito un foro fino ad intercettare un cavo di precompressione che presenta la guaina superficialmente ossidata, iniezione presente e ben conservata. Sono stati visti 3 fili risultati lucidi o solo superficialmente ossidati. Il copriferro del cavo di precompressione è  $\approx 60\div 65$  mm e la profondità di carbonatazione, in questa zona, è circa 5 mm.

In questa zona sono state eseguite, infine, indagini sclerometriche che hanno permesso di stimare la resistenza in situ del cls dell'ordine di 70 MPa.

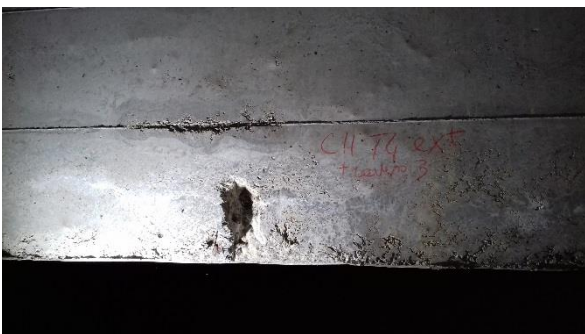
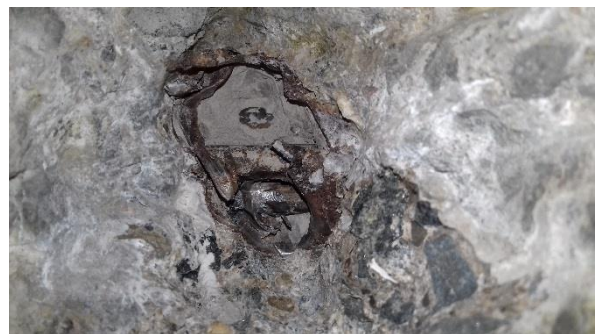
Nella parete verticale lato esterno della **Trave 3**, è presente una lesione capillare lungo tutta l'estensione della trave; sono presenti percolamenti biancastri di modesta estensione.

Anche nella parte inferiore della parete verticale lato esterno della **Trave 4**, in prossimità della sezione di mezzeria, è presente una lesione capillare parabolica con efflorescenze e percolamenti biancastri.

In questa sezione era già presente un saggio nella trave, derivante da indagini precedenti, in corrispondenza di un cavo di precompressione che presenta la guaina superficialmente ossidata, iniezione presente e si sono visti 2 fili risultati superficialmente ossidati.

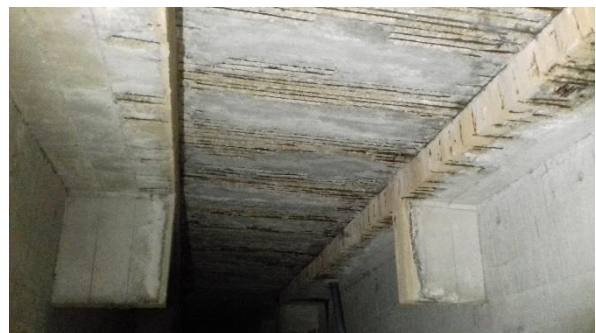
La superficie di intradosso della soletta di intervia fra i due impalcati presenta un cls di copriferro diffusamente degradato e localmente assente con numerose barre di armatura in vista. L'armatura ( $\varnothing$  12 mm) risulta ossidata e corrosa ma senza sensibile riduzione di sezione; si nota il rilievo della "aderenza migliorata" delle barre.

Lo spessore del cls di copriferro è pari a 10÷20 mm.

Le indagini sclerometriche hanno permesso di stimare la resistenza in situ del cls dell'ordine di 65 MPa.

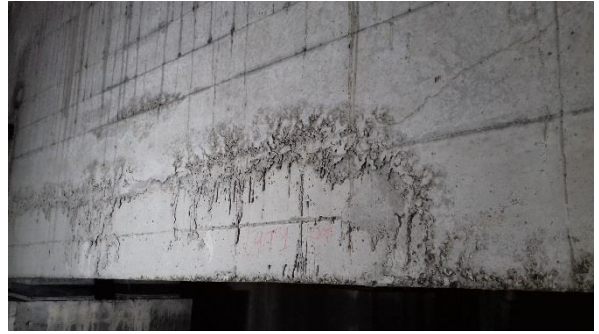
Nella parete verticale lato esterno della **Trave 1**, a  $\approx 2$  ml dall'appoggio lato Firenze, sono presenti alcune lesioni capillari oblique che al momento delle indagini non risultano visibili nella parete verticale lato intervia. Queste lesioni sono state notate fino ad una altezza di  $\approx 50$  cm dall'intradosso.

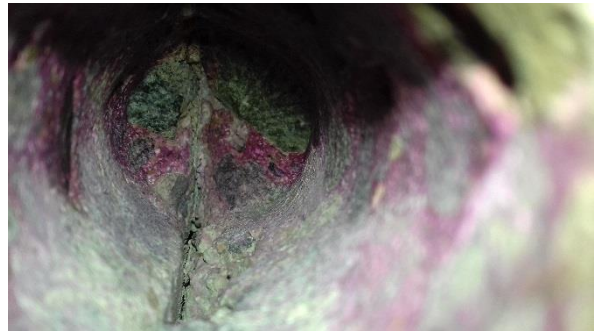
All'intradosso della **Trave 4**, in prossimità della Pila 8, sono presenti lesioni capillari longitudinali con concrezioni biancastre a  $\approx 13+14$  cm dal bordo lato esterno.

È stato eseguito un foro a cavallo di una lesione per una profondità di  $\approx 80$  mm. Da quanto è stato possibile osservare all'interno del foro la lesione prosegue oltre la profondità della perforazione e non è stato raggiunto alcun cavo di precompressione.

Il copriferro dell'armatura lenta è  $\approx 25+30$  mm e la profondità di carbonatazione, in questa zona, è circa 5 mm. Le indagini sclerometriche hanno permesso di stimare una resistenza del cls dell'ordine di 65 MPa.

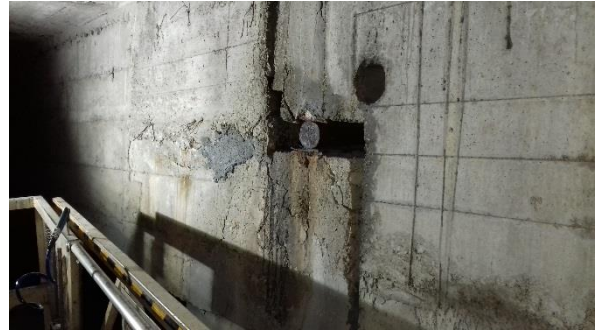
Il calcestruzzo del pulvino della **Pila 4**, nella parete verticale lato esterno, presenta numerose lesioni capillari in corrispondenza della vecchia seggiola Gerber; non sono presenti barre di armatura in vista.

Il copriferro dell'armatura lenta è  $\approx 40\div60$  mm e la profondità di carbonatazione, in questa zona, è  $40\div45$  mm. Le indagini sclerometriche hanno permesso di stimare una resistenza in situ del cls dell'ordine di 45 MPa.

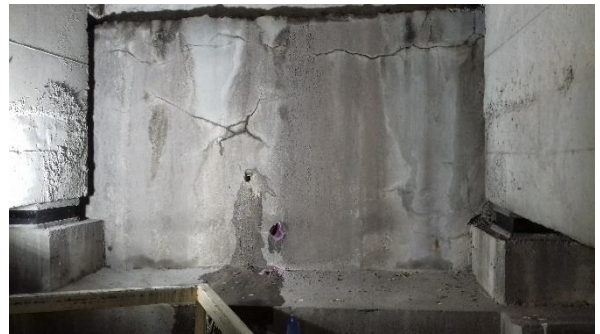
La sommità pila 3 (faccia lato Firenze) tra T1 e T2, risulta ripristinata.

Sul ripristino sono presenti numerose lesioni capillari ramificate con percolamenti e concrezioni biancastre.

A seguito di una perforazione volta alla valutazione dello spessore del ripristino (pari a  $10\div15$  mm), dal foro è uscita acqua, che probabilmente ristagna a tergo del ripristino stesso nell'interfaccia fra il ripristino e il cls originario dell'opera.

Il copriferro dell'armatura lenta è  $\approx 40$  mm e la profondità di carbonatazione, in questa zona, è  $15\div20$  mm.

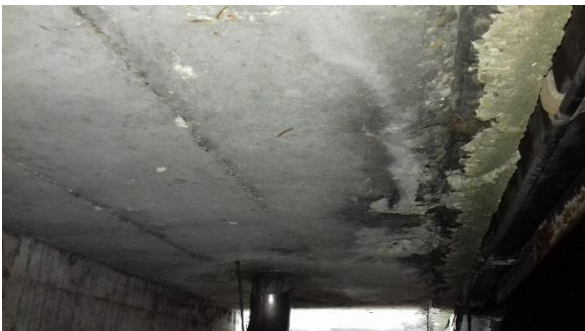
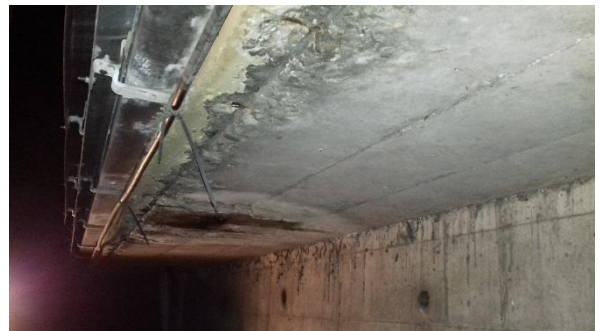
La superficie di intradosso dello sbalzo esterno della soletta presenta un calcestruzzo in discreto stato di conservazione, con alcuni tratti di armatura in vista (principalmente attorno ai pluviali). Lo spessore del cls di copriferro è pari a  $20\div25$  mm la profondità di carbonatazione è  $25\div30$  mm. Le indagini sclerometriche hanno permesso di stimare una resistenza in situ del cls dell'ordine di 65 MPa.

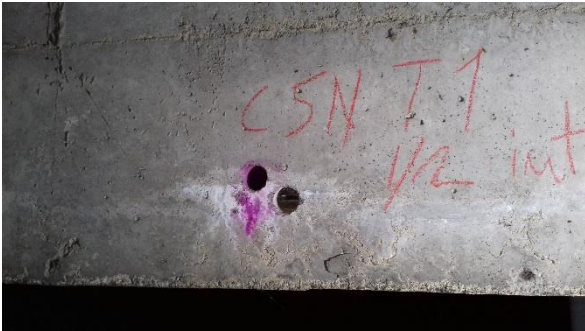
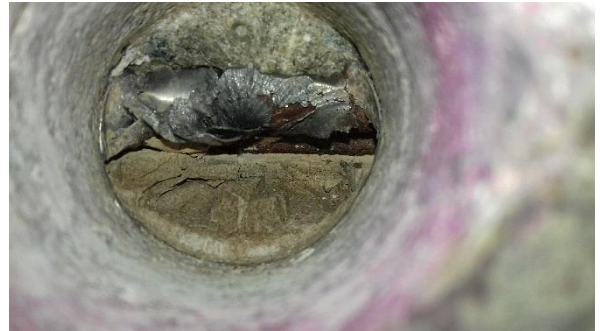
Nella parete verticale lato intervia della **Trave 1** sono presenti delle lesioni capillari estese dall'appoggio lato Firenze fino circa alla mezzeria.

È stata eseguita una perforazione a cavallo di una lesione capillare (a  $\approx 11$  cm dall'intradosso della trave e a  $\approx 40$  cm dal Traverso 3) per una profondità di  $\approx 40$  mm dove è stato intercettato un cavo di precompressione con iniezione presente e ben conservata, guaina e fili lucidi.

Il copriferro dell'armatura lenta è  $\approx 25\div 35$  mm e la profondità di carbonatazione, in questa zona, è  $0\div 5$  mm. Le indagini sclerometriche hanno permesso di stimare una resistenza in situ del cls dell'ordine di 65 MPa.

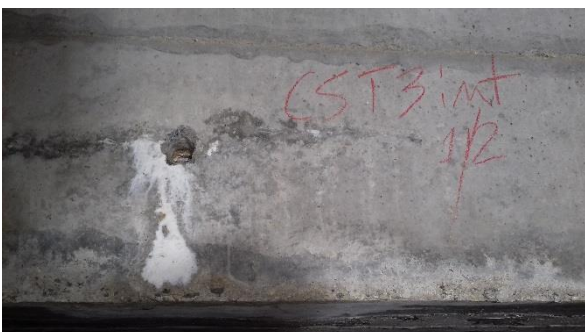
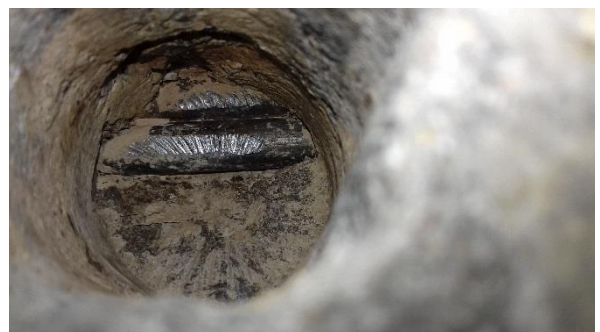
Anche nella parete verticale lato intervia della **Trave 2** sono presenti delle lesioni capillari con andamento parabolico.

Nella **Trave 3** le lesioni capillari con andamento parabolico sono presenti sia nella parete verticale lato esterno sia in quella lato intervia, maggiormente visibili in prossimità della sezione di mezzeria.

Nella parete lato intervia è stato eseguito un foro a cavallo di una lesione (a  $\approx 16$  cm dall'intradosso della trave e a  $\approx 2.20$  ml dal Traverso 3) per una profondità di  $\approx 50$  mm dove è stato intercettato un cavo di precompressione che è risultato asciutto, con iniezione presente, guaina e fili lucidi o solo superficialmente ossidati. La profondità di carbonatazione in questo punto è pari a circa 5 mm.

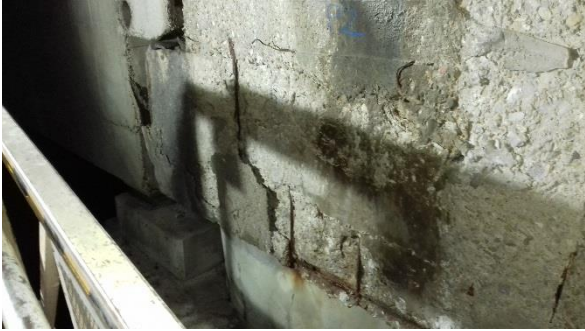
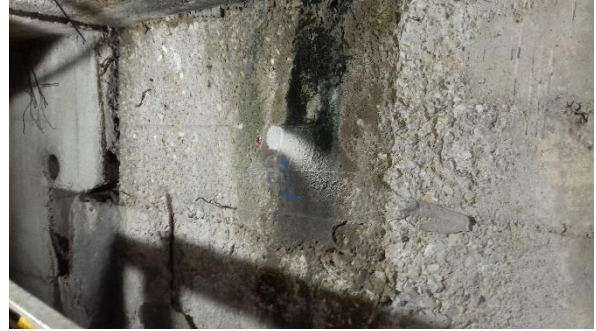
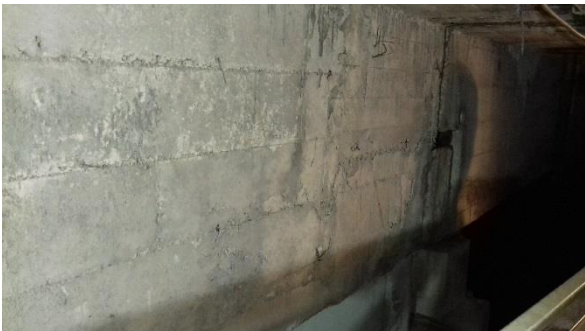
Il calcestruzzo del pulvino della **Pila 2**, nella parete verticale lato esterno, si presenta superficialmente ammalorato con inerti in rilievo. Il cls di copriferro risulta localmente risonante alla percussione col martello ed alcune barre di armatura sono vista (ossidate e corrose), soprattutto in corrispondenza della vecchia seggiola Gerber lato Firenze.

Il copriferro dell'armatura è  $\approx 30$  mm e la profondità di carbonatazione, in questa zona, è pari a  $5\div 10$  mm.

Le indagini sclerometriche hanno permesso di stimare una resistenza in situ del cls dell'ordine di 55 MPa.

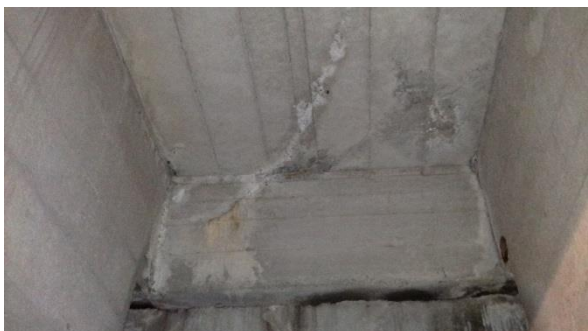
Il **Traverso di testata** lato Firenze (su Pila 2) tra T3 e T4, presenta alcune lesioni capillari con concrezioni biancastre e tracce di percolamenti di acque meteoriche.

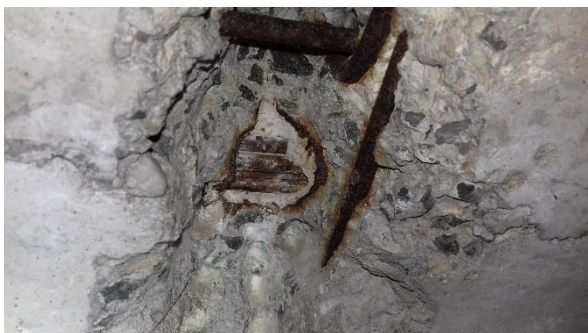
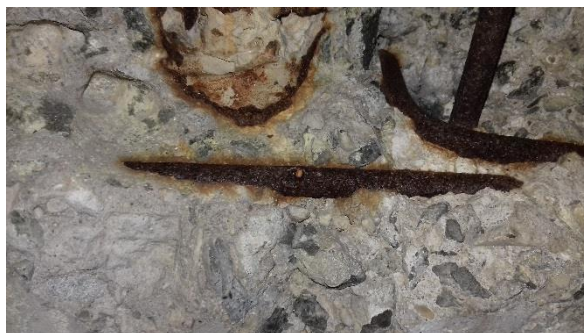
All'intradosso della **Trave 3**, in prossimità del Traverso 1, è presente un saggio, derivante da indagini precedenti in corrispondenza di un cavo di precompressione che presenta guaina ossidata, iniezione presente e sono stati visti 4 fili, risultati lucidi o solo superficialmente ossidati.

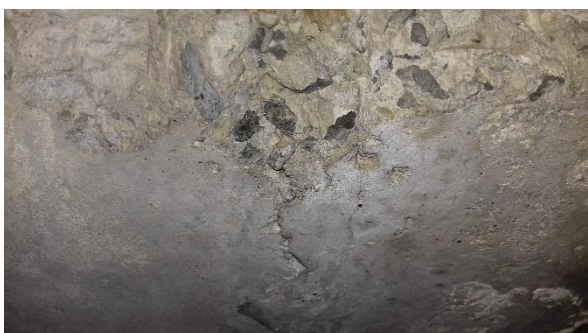
All'intradosso della trave è presente una lesione capillare longitudinale in corrispondenza del saggio, che si riesce a seguire fino ad intercettare una barra di armatura.

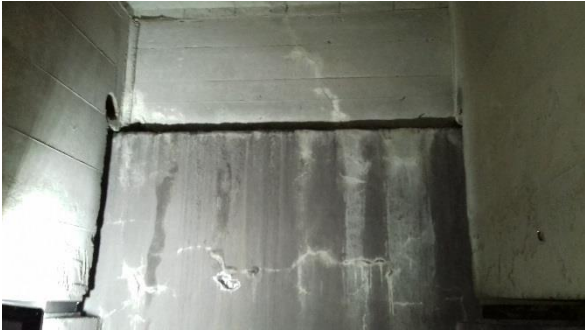
La sommità Pila 1 (faccia lato Firenze) tra T1 e T2, risulta ripristinato con spessore pari a circa 10 mm. Sul ripristino sono presenti numerose lesioni capillari ramificate con percolamenti e concrezioni biancastre. Il copriferro dell'armatura è  $\approx 30\div 45$  mm e la profondità di carbonatazione, in questa zona, è circa 15 mm.
