AUTOSTRADE PER L'ITALIA

**ACCORDO QUADRO PER LAVORI DI MANUTENZIONE
ORDINARIA COMPRENSIVA DELLA RIPARAZIONE URGENTE
E MANUTENZIONE STRAORDINARIA SUI FABBRICATI,
SULLE PERTINENZE E SULLE STAZIONI RICADENTI SULLE
TRATTE AUTOSTRADALI DI TUTTE LE DIREZIONI DI
TRONCO**

RELAZIONE GENERALE

RELAZIONE GENERALE SULLE ATTIVITÀ SVOLTE

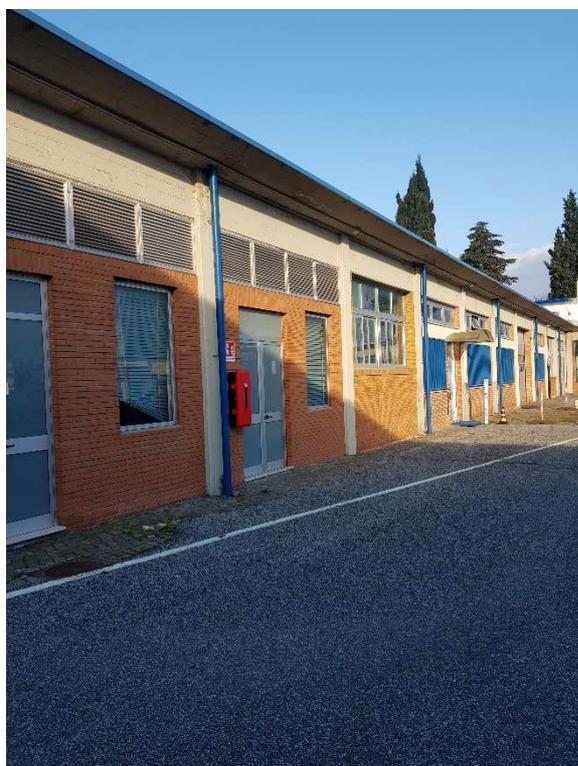
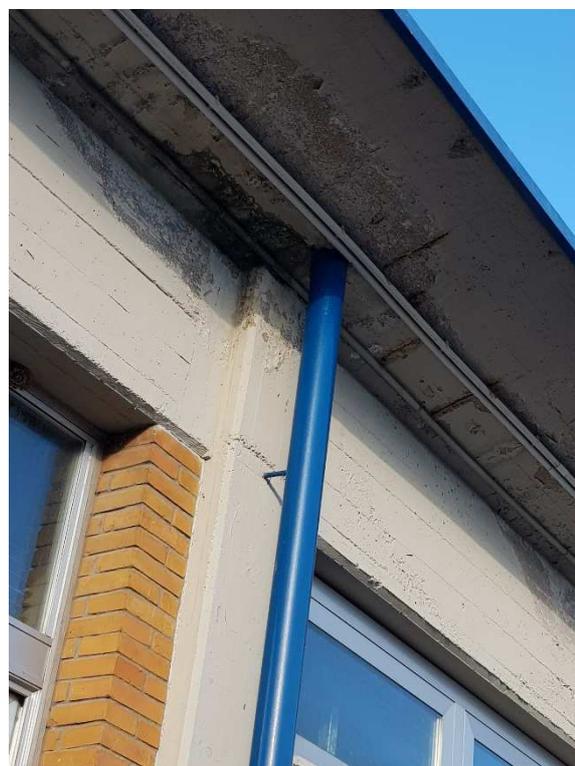
Lo stato di conservazione e manutenzione risulta discreto, essenzialmente in ragione di interventi locali eseguiti anche in tempi relativamente recenti, di trattamento e protezione

delle superfici eventualmente ammalorate del calcestruzzo e di risanamento dei ferri d'armatura a volte affioranti. Sono evidenti talune criticità, legate soprattutto alla tenuta delle impermeabilizzazioni e dei sistemi di smaltimento delle acque meteoriche (**Foto 5**), peraltro confermate dal personale tecnico locale.

A tale proposito vi è da rilevare che la tipologia di interventi effettuati in maggior misura, nel corso degli anni, sono stati rappresentati in larga parte dalla riparazione e/o rifacimento dei manti impermeabili delle coperture.

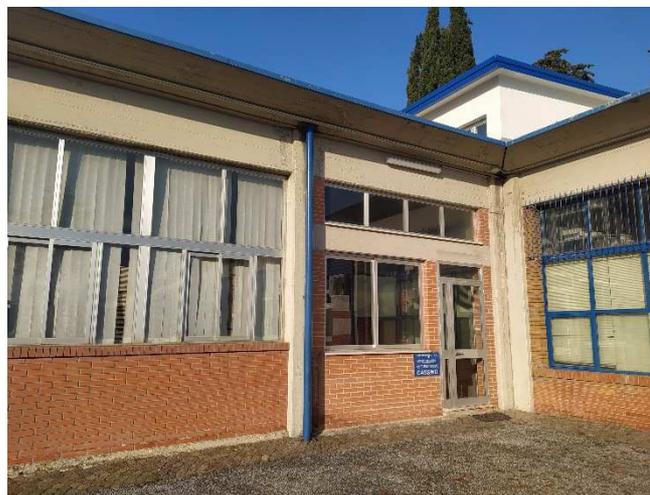
Foto 6

Un' ulteriore criticità riferita è quella legata alla necessità, allorché, se ne sia manifestata l'esigenza, di dover procedere alla sostituzione dei serramenti esterni in conseguenza di variazioni di utilizzo dei locali suddetti (**Foto 6**).

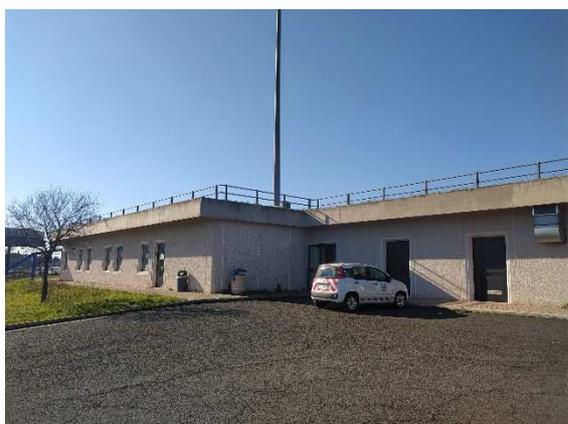
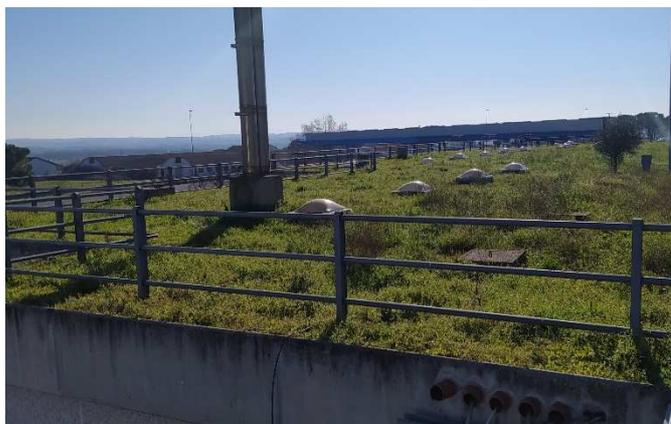
Un aspetto particolare e, in qualche misura, abbastanza critico lo si può invece riscontrare nel fabbricato di stazione che, come tutti gli analoghi fabbricati, risulta attualmente sottoutilizzato, non dovendo più servire tutto il personale precedentemente dislocato presso le stazioni di esazione.

Detto fabbricato presenta un corpo realizzato con quota di copertura a livello del piano autostradale, talché non risulta visibile da chi percorra l'autostrada (**Foto 28-29**); tuttavia

il giardino pensile che ne costituisce detta copertura, o per difetto di costruzione o, più probabilmente, per degrado, è soggetto a frequenti infiltrazioni la cui eliminazione richiede onerosi interventi, anche per la sola ricerca del guasto eventuale, a causa delle attività di scavo e ripristino che questo comporta.

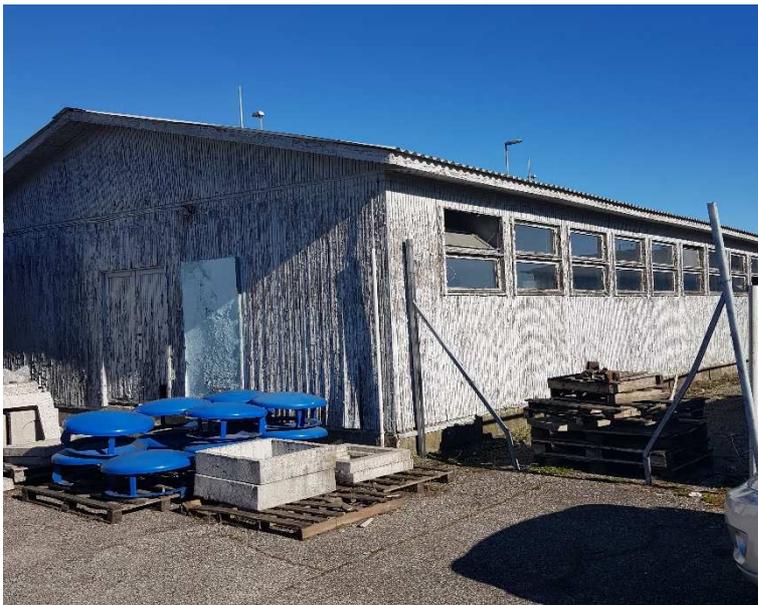
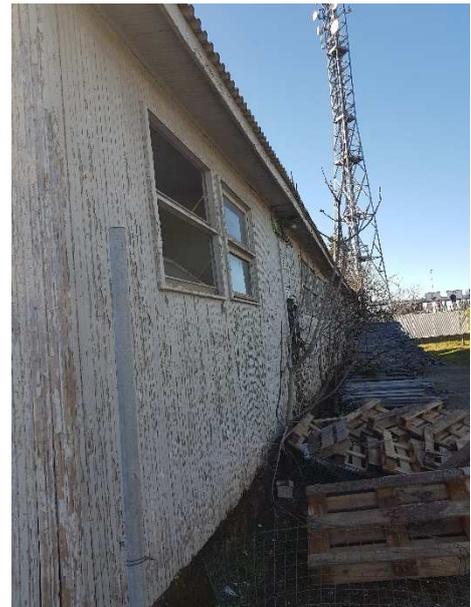
Sull'area in oggetto è presente, infine, un fabbricato di servizio edificato, con ogni probabilità, contestualmente alla costruzione dell'infrastruttura viaria (**Foto 57-58**).

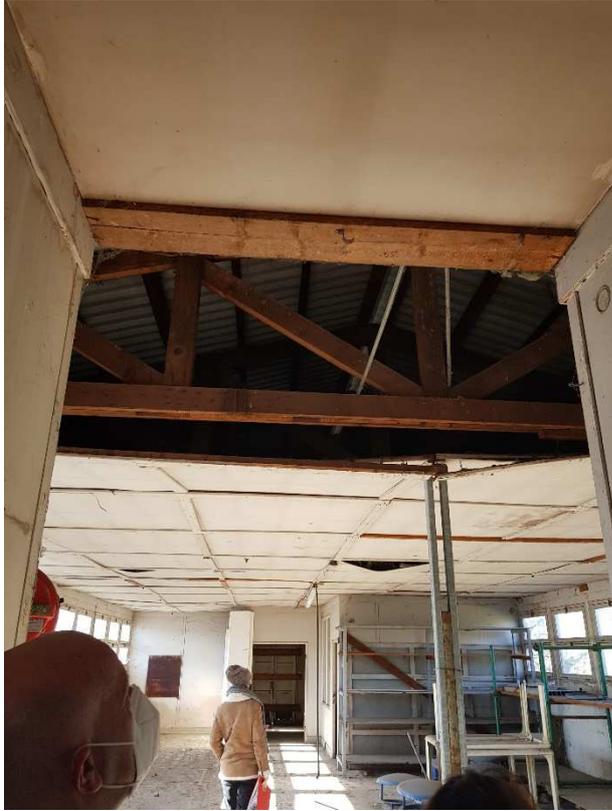
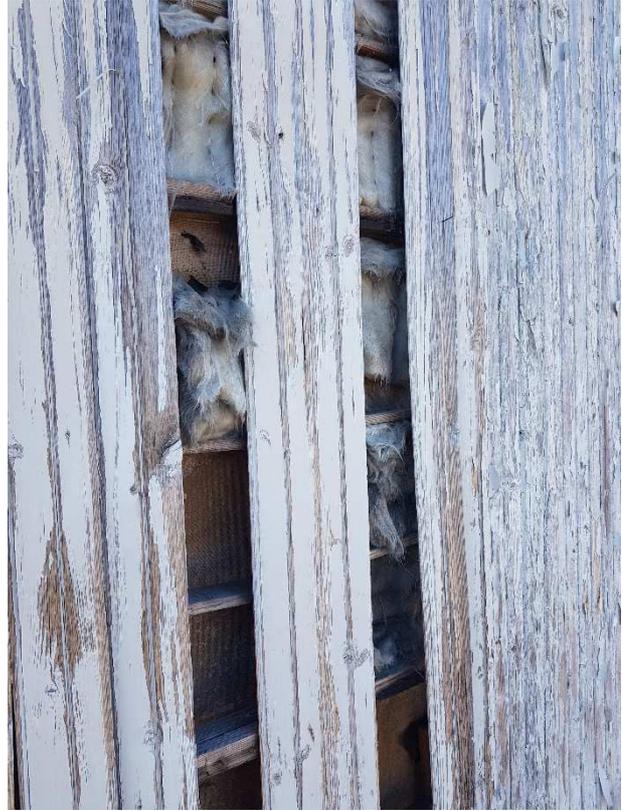
Il fabbricato ha struttura in legno, come pure in legno sono i serramenti e i controsoffitti (**Foto 59**), mentre le tamponature sono in pannelli in legno coibentati con materiale visivamente simile a lana di roccia, il tutto in stato di forte degrado (**Foto 60**).

Il personale locale di A.S.P.I. presente al sopralluogo ha manifestato l'intenzione di voler procedere al recupero, anche funzionale, del manufatto, tuttavia l'operazione, ad un primo sommario esame, per quanto esclusivamente visivo, non appare fattibile se non mediante la totale demolizione e ricostruzione dello stesso.

L'eventualità di procedere al restauro del fabbricato allo stato attuale si configura più come un'attività di tipo artigianale che edilizio, che può trovare fondamento in un intervento volto a recuperarne, tutelarne e valorizzarne l'importanza storica e teso alla conservazione del bene, ma più opportunamente inserito in un progetto assimilabile ad una operazione di archeologia industriale.
