OGGETTO: Nota Tecnica inerente all'installazione ed applicazione di trattamenti anticorrosivi nel corso delle Ispezioni presso le Torri faro di competenza ASPI.

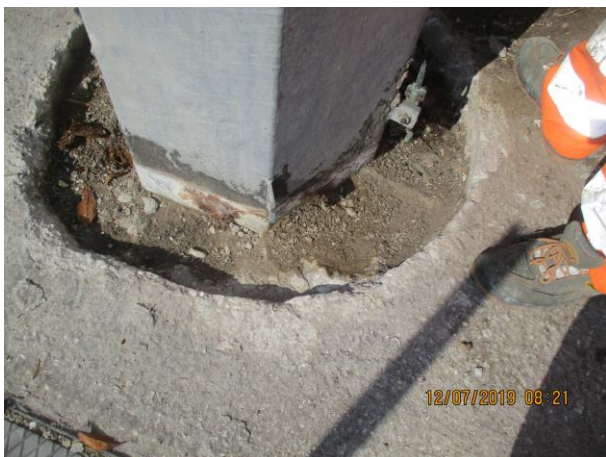
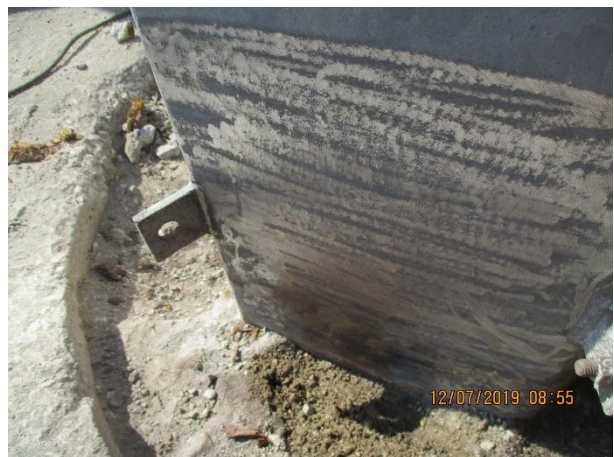
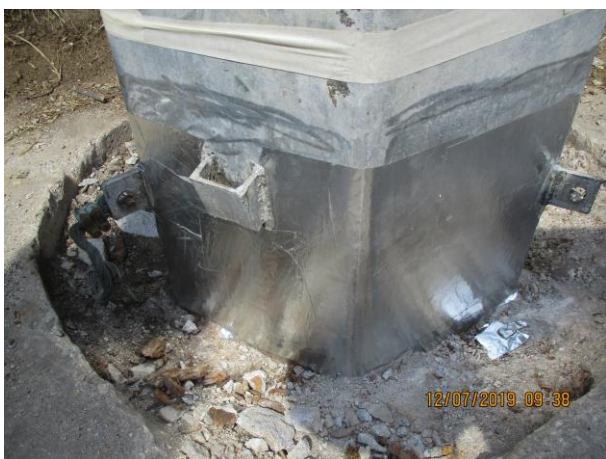
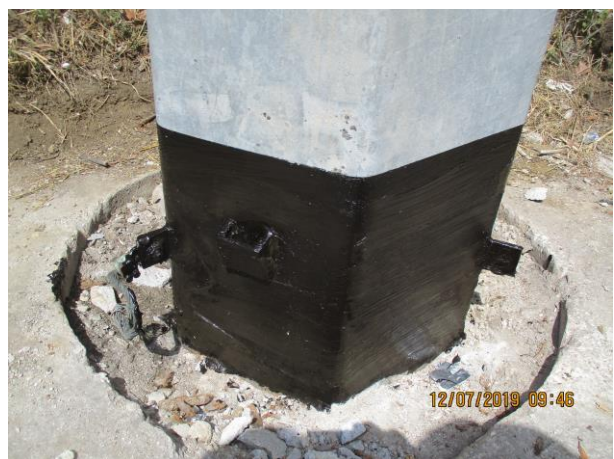
A – TORRI INGHISATE – SUPERFICIE ESTERNA

La superficie esterna del fusto è soggetta a corrosione in corrispondenza della sezione di incastro. Al fine di preservare e proteggere tale area sono state eseguite, come di seguito specificato, le lavorazioni necessarie per l'installazione di rivestimenti protettivi anticorrosivi di tipo innovativo.

1. Demolizione del collarino cementizio.
2. Pulizia per la rimozione dell'ossido eventualmente presente.
3. Misura della sezione resistente residua del fusto
4. Installazione in corrispondenza della sezione di base del fusto di una lamina di Zinco puro (99,9%) adesa all'acciaio mediante adesivo elettroconduttivo ed addizionato con granuli di zinco.
5. rivestimento della sezione di base del fusto della torre mediante membrana elastomerica con elevate caratteristiche di resistenza agli agenti aggressivi fisici e chimici.

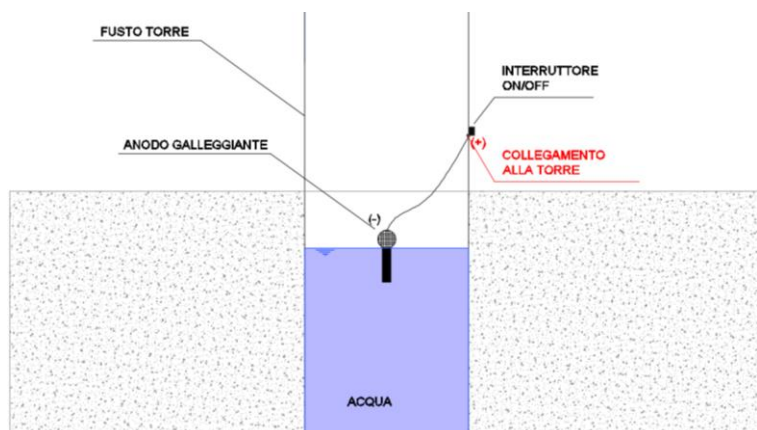
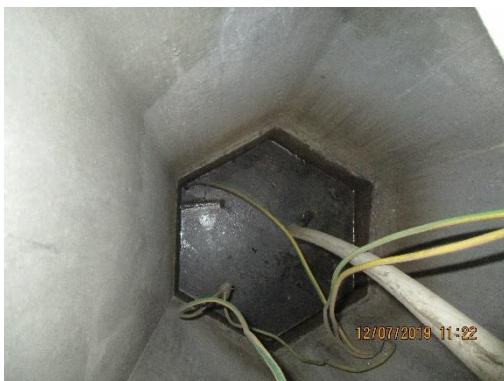
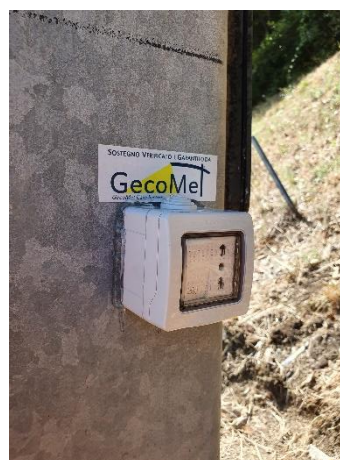
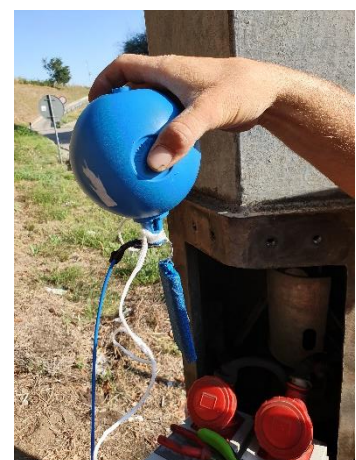
B – TORRI INGHISATE – SUPERFICIE INTERNA

La superficie interna del fusto può essere soggetta a corrosione dovuta alla presenza di un battente di acqua: in corrispondenza di tale “splash zone” si possono instaurare intensi fenomeni corrosivi molto pericolosi in quanto celati ad un’analisi visiva eseguita dall’esterno. Risulta inoltre molto complicato estrarre l’acqua dal fusto sia a causa del volume complessivo, sia poiché nella maggior parte dei casi essa ritornerebbe dopo brevissimo tempo. Al fine di preservare e proteggere tale area è stato installato un sistema di protezione catodica all’interno del fusto. Tale tecnica permette di “invertire la funzione dell’acqua” da elemento che contribuisce alla corrosione ad elemento che aiuta la protezione. Il sistema prevede l’utilizzo di un anodo galleggiante in materiale sacrificale collegato con il fusto e con una morsettiera esterna che permetta di monitorare il funzionamento e l’efficacia della protezione nel tempo.

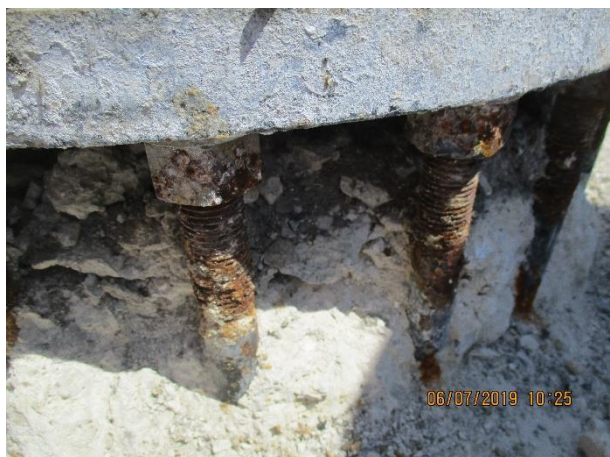
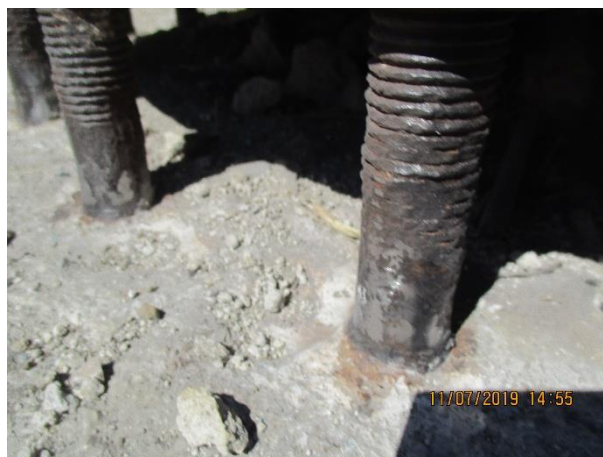
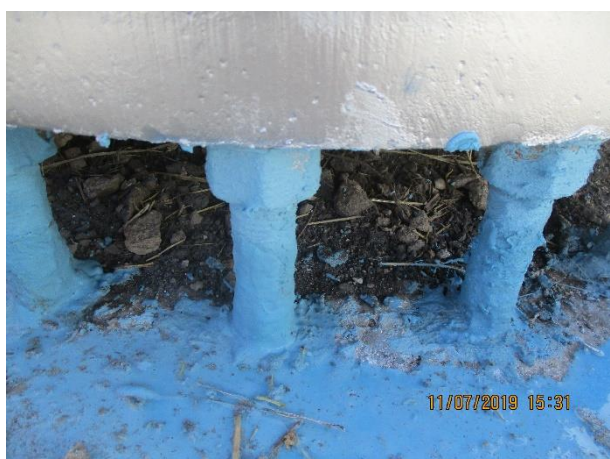
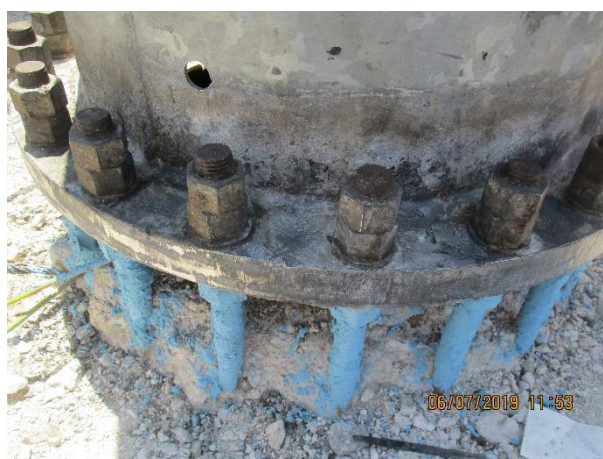
C – TORRI CON TIRAFONDI – PORZIONE INTERRATA

La porzione dei tirafondi di ancoraggio nel plinto di fondazione presente tra flangia di base e plinto medesimo risulta frequentemente sede di intenso deterioramento elettrochimico e fisico a causa della non perfetta adesione del calcestruzzo all'acciaio con conseguente possibile scorrimento e ristagno di acqua. Tali fenomeni risultano essere molto pericolosi in quanto non visibili ad una superficiale analisi visiva. A valle della pulizia, degli accertamenti diagnostici e dimensionali in merito allo stato di conservazione ed alla sezione è stato applicato un sistema di protezione anticorrosiva con inibitori e successivamente il basamento cementizio mediante una adeguata malta fluida che permetta di riempire e saturare lo spazio tra flangia e plinto fino all'estradosso della flangia medesima.

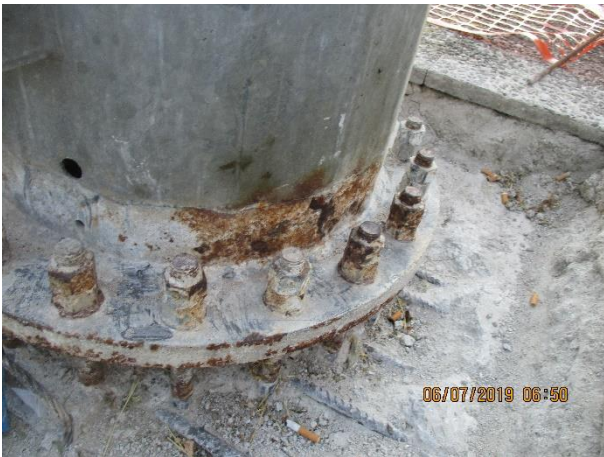
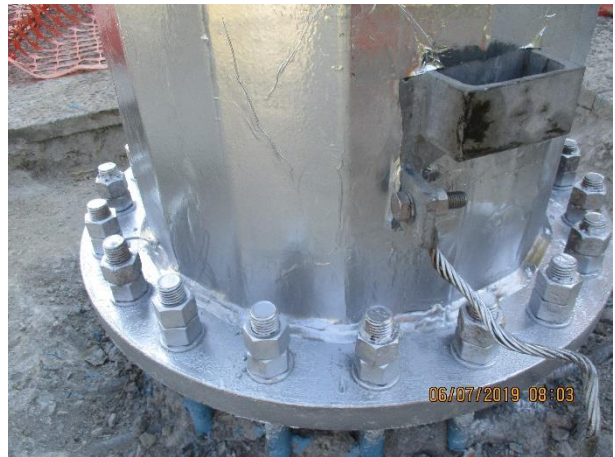
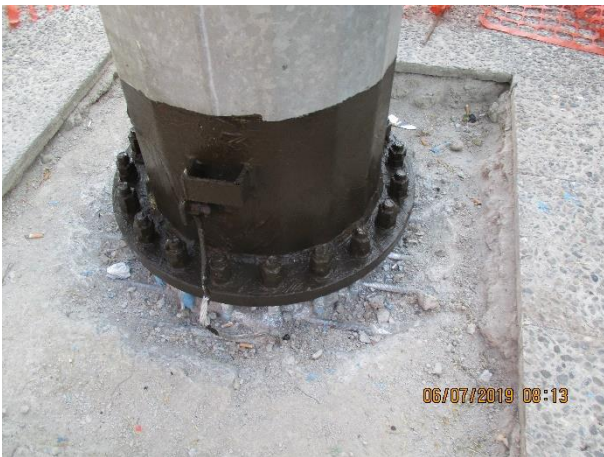
D – TORRI CON TIRAFONDI – PORZIONE FUORI TERRA

La porzione dei tirafondi soprastante la flangia è stata trattata mediante uno strato integrativo di zincatura ed una finitura con un prodotto impermeabilizzante ed anticorrosivo la cui finalità è quella di preservare in caso di accumulo di acqua dall'esterno (l'altezza di tale rivestimento deve essere valutata in modo che sia almeno 10 cm superiore all'altezza del battente di acqua che si prevede possa crearsi attorno alla torre).
