AUTOSTRADA (A1) : MILANO-NAPOLI
 TRATTO : VADO - FIRENZE NORD
 INTERVENTI DI RIPRISTINO DEL VIADOTTO CORZANELLO
 OPERA 1816 - progr.km 269+088

PROGETTO ESECUTIVO

- Ripristini e protezione dei calcestruzzi
- Ripristino sistema di smaltimento acque meteoriche
- Realizzazione di nuova accessibilità a cavedità interni archi

ANALISI DEL DEGRADO

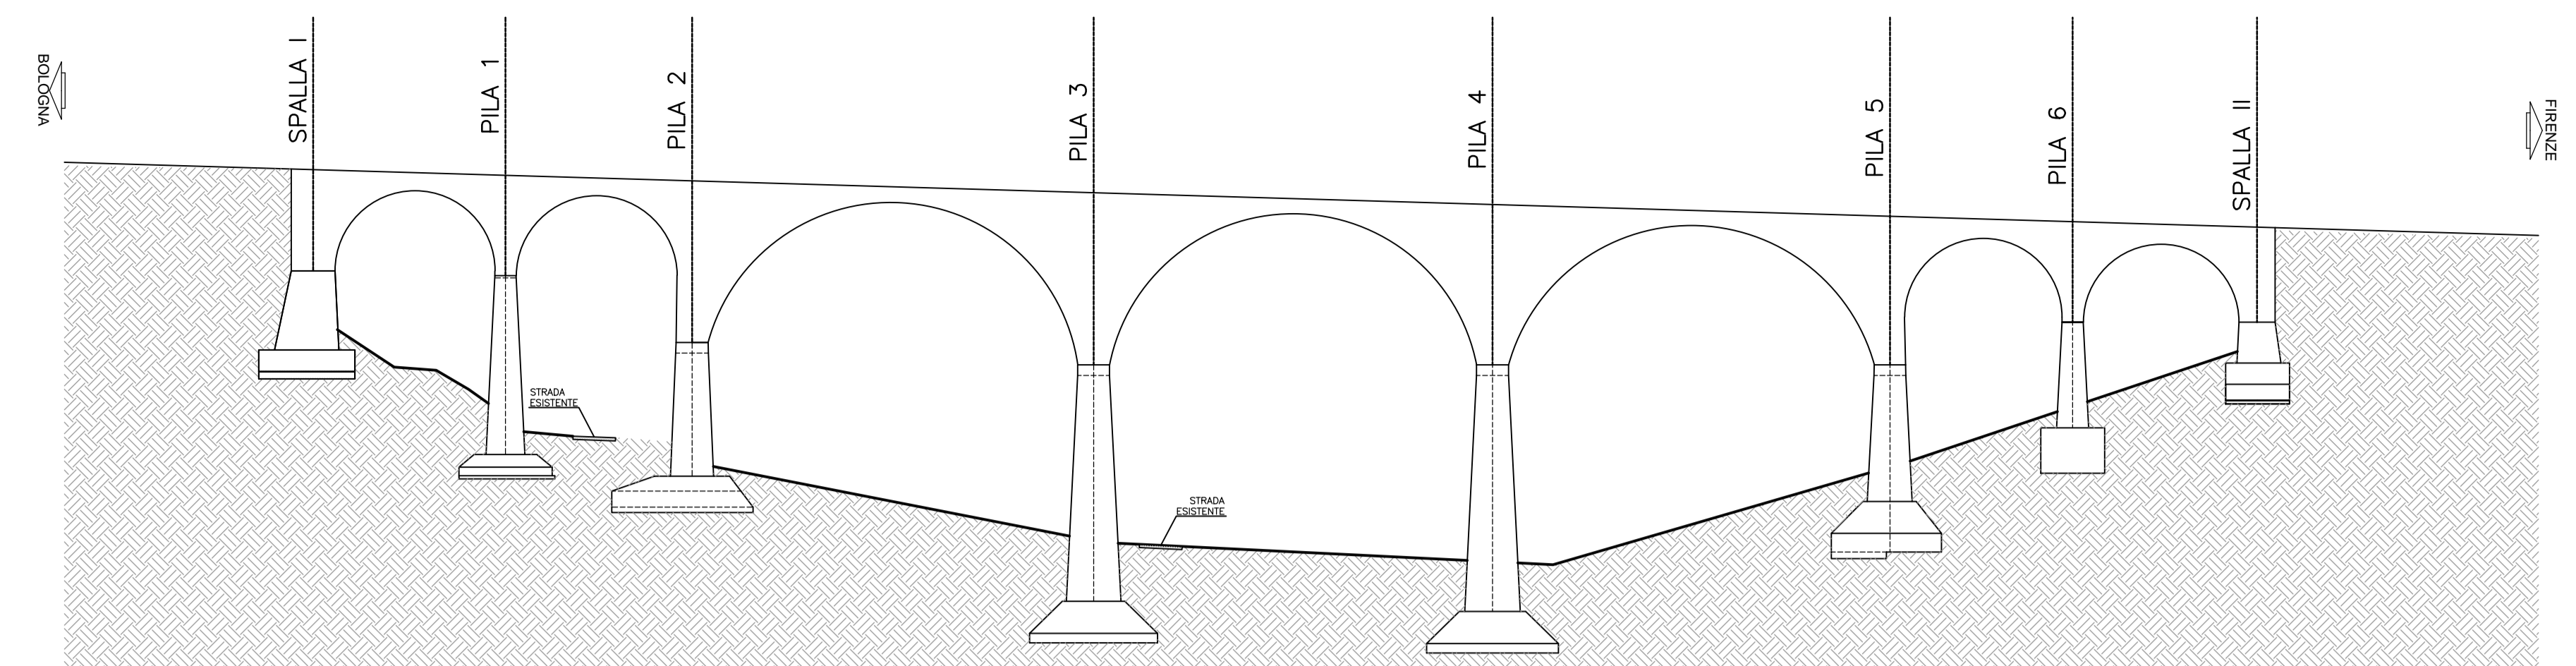
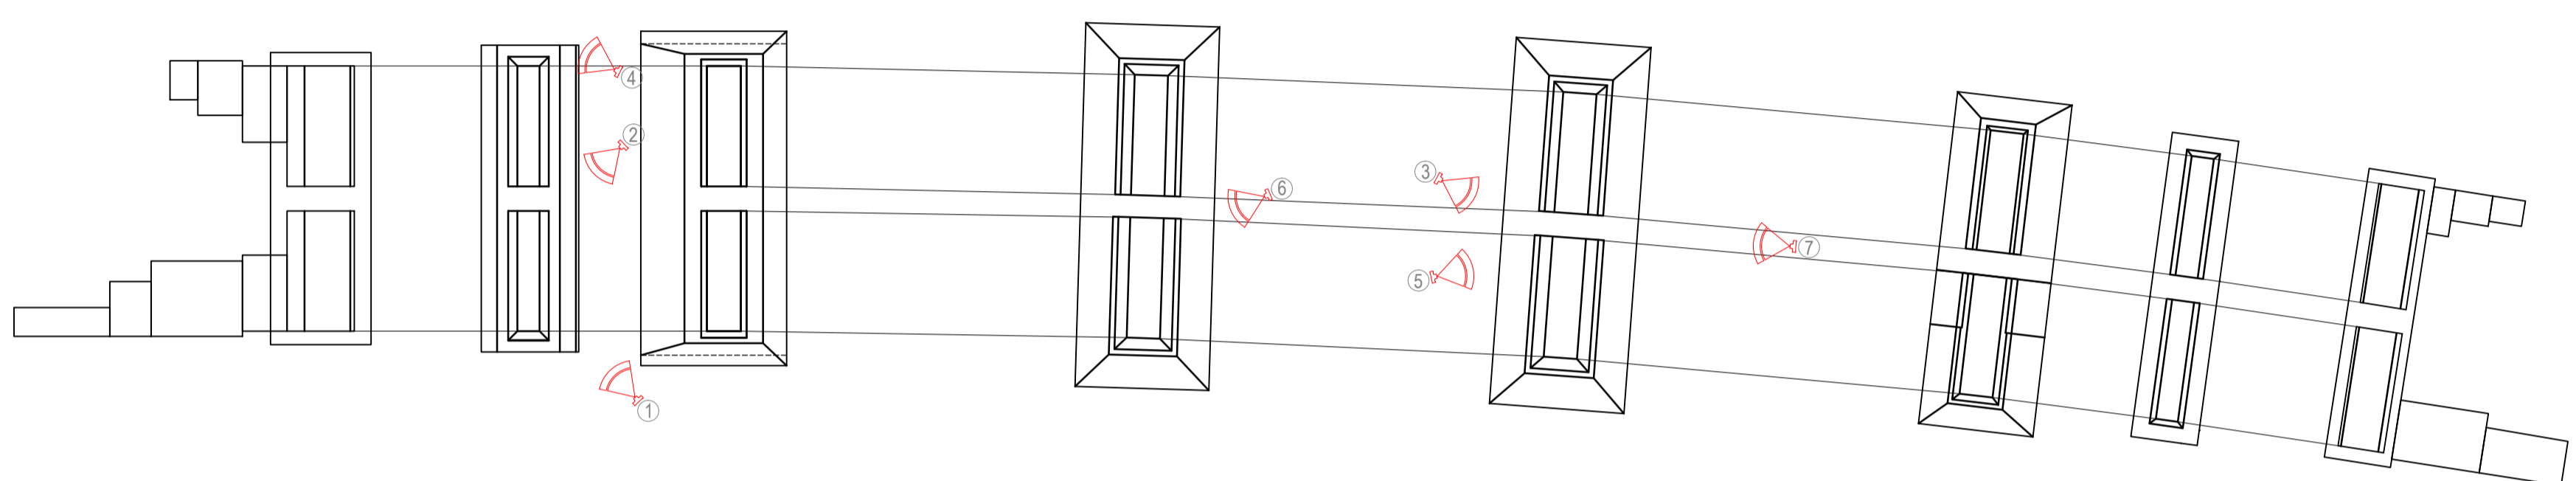
ARCHI
 Difetto: percolamento con cls. ammalorato e distaccato con tratti di armatura scoperta e fortemente corrosa (VOTO 43)
 Intervento: Ripristino superficiale archi
