AUTOSTRADE PER L'ITALIA

**ACCORDO QUADRO PER LAVORI DI MANUTENZIONE
ORDINARIA COMPRENSIVA DELLA RIPARAZIONE URGENTE
E MANUTENZIONE STRAORDINARIA SUI FABBRICATI,
SULLE PERTINENZE E SULLE STAZIONI RICADENTI SULLE
TRATTE AUTOSTRADALI DI TUTTE LE DIREZIONI DI
TRONCO**

RELAZIONE GENERALE

RELAZIONE GENERALE SULLE ATTIVITÀ SVOLTE

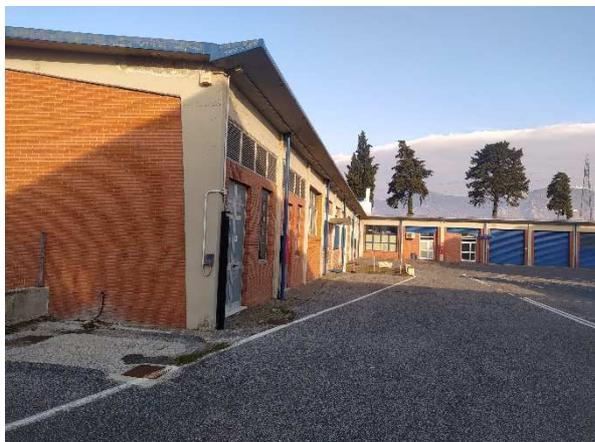
Foto 2

Una vista aerea del complesso degli edifici che costituiscono la struttura è visibile in **Foto 1**. Si è pertanto proceduto alla visita degli edifici, iniziando dai magazzini, rimesse, posti di manutenzione, laboratori e depositi (**Foto 2-3-4**).

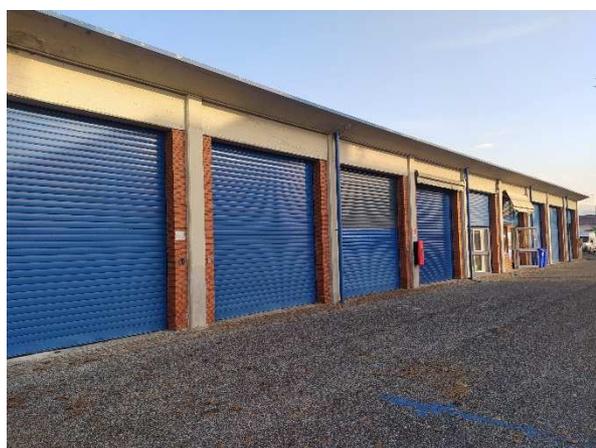
Foto 3

Si tratta normalmente di corpi di fabbrica lineari ad un unico piano realizzati con struttura portante in c.a. costituita da portali trasversali collegati longitudinalmente da travi di bordo a filo copertura. Il solaio di copertura a due falde leggermente inclinate collabora poi all'irrigidimento del sistema.

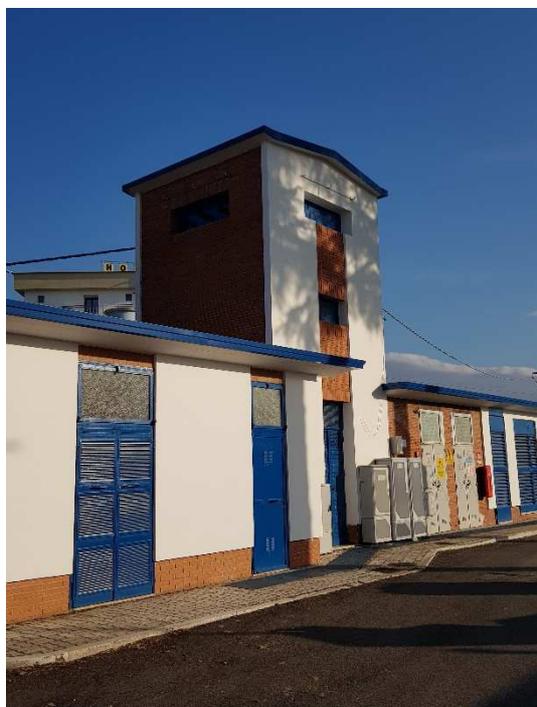
Foto 7

La visita è poi proseguita con ispezione esterna al fabbricato ove sono ubicati taluni locali tecnici (**Foto 7**), per continuare più avanti sia all'esterno che all'interno dei locali mensa e cucina (**Foto 8**).

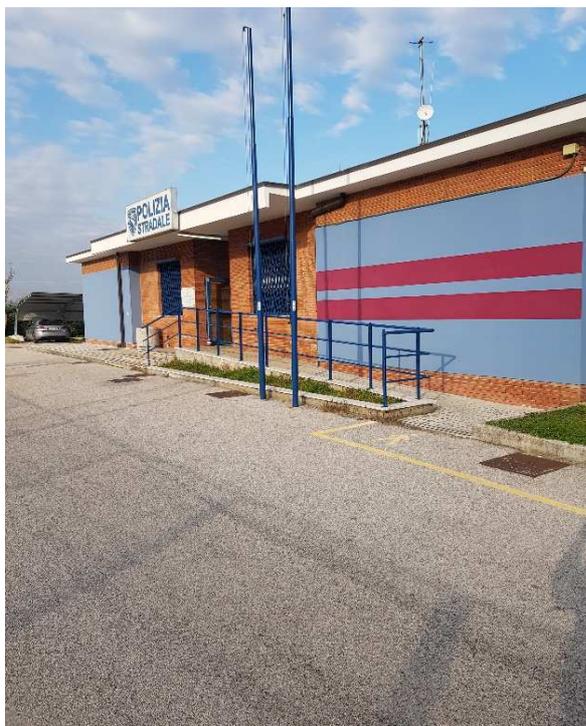
Foto 9

Successivamente si è proceduto alla visita alla caserma della Polizia di Stato (**Foto 9-10**), che si trova in uno stato di manutenzione migliore in

quanto completamente ristrutturata in tempi più recenti, anche con rifiniture esterne nei colori d'ordinanza del Corpo della Polizia di Stato.

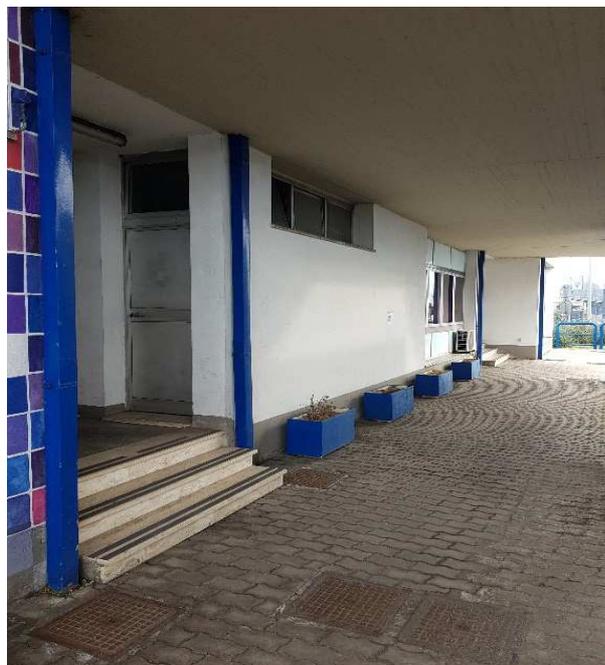
Foto 11

Il sopralluogo è proseguito con la visita al fabbricato di stazione (**Foto 11**), attualmente alquanto sottoutilizzato, e alle stazioni stesse, con particolare riferimento alle strutture in carpenteria metallica che ne costituiscono la copertura (**Foto 12**).

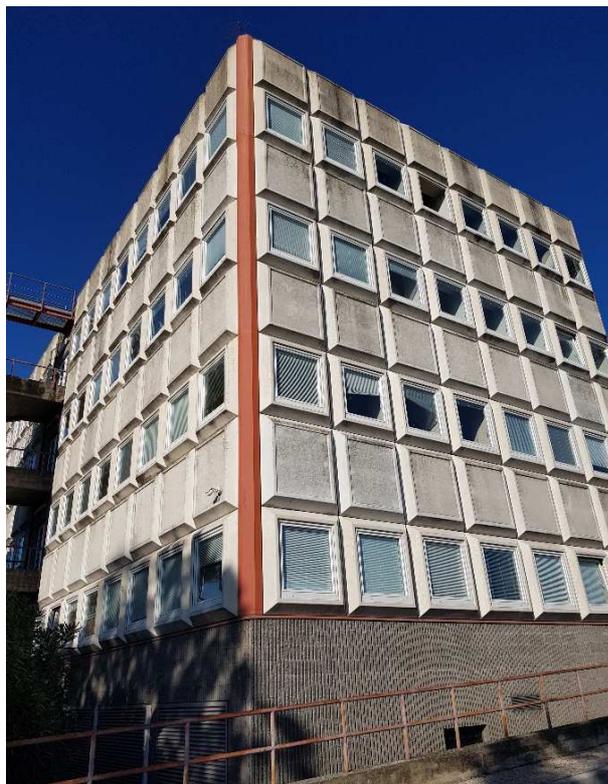
Foto 24

Successivamente si è proceduto alla visita al fabbricato Uffici, sia esternamente che internamente. Il fabbricato è costituito da tamponature in pannelli prefabbricati in cls. (tipologia presente anche in altre DT), che ad un esame visivo si presentano piuttosto dilavati (**Foto 24-25**). Il fabbricato è stato interessato nel corso degli anni da diversi lavori di ristrutturazione volti sia a conseguire un migliore utilizzo degli spazi interni, che a ricavare spazi adeguati a specifici utilizzi quali Sala radio, C.O.A. (**Foto 26-27**). Ulteriori interventi

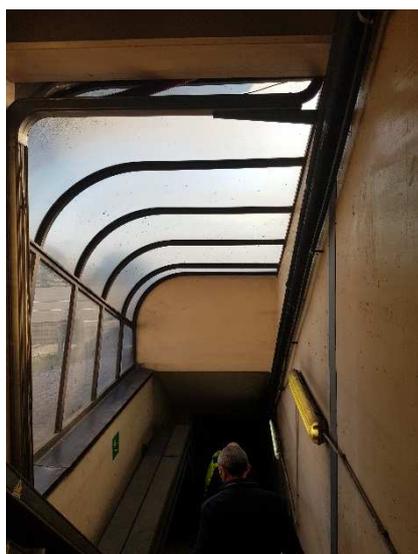
Foto 30

A servizio delle stazioni che costituiscono la barriera di Fiano Romano (Roma Nord) è presente anche un cunicolo di collegamento sottopassante l'autostrada che consente di raggiungere dal fabbricato di stazione le singole stazioni di esazione senza che il personale sia costretto ad attraversare il piano viabile, anche se in prossimità di un luogo di transito a velocità estremamente ridotta (**Foto 30-31-32**).

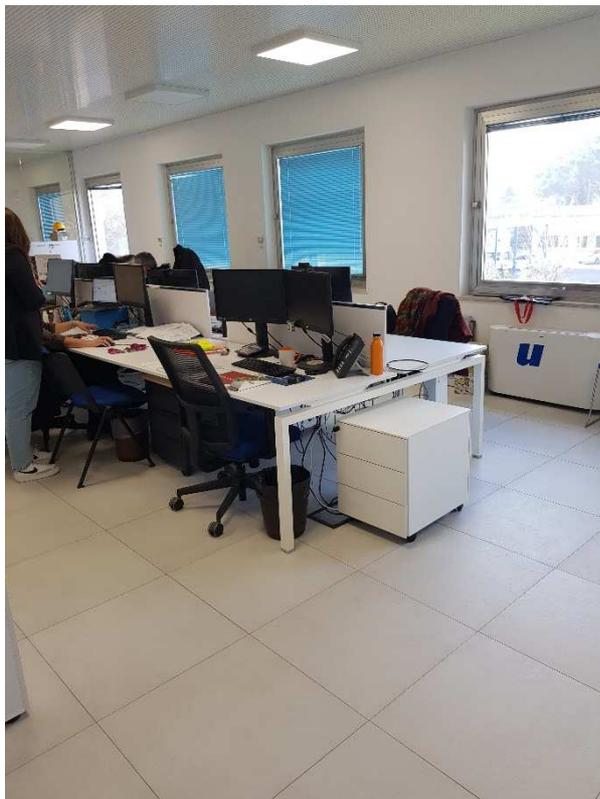
Foto 37

Per particolari spazi interni degli stessi, quali l'area tecnica, che si occupa della progettazione e attualmente è in fase di ristrutturazione (**Foto 37**), e il C.O.A. (**Foto 38**).

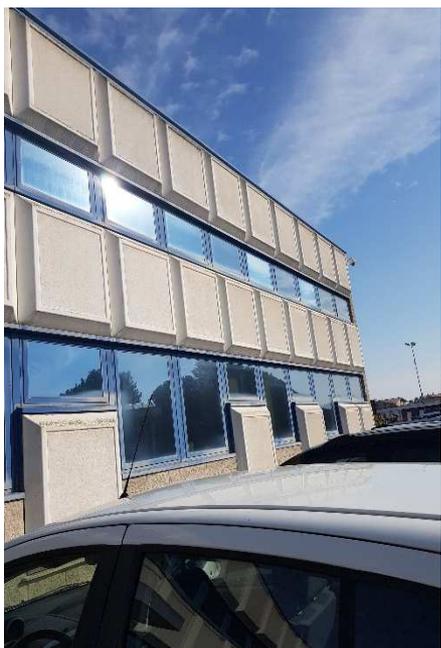
Foto 45

La visita è quindi proseguita spostandosi nell'area distaccata ove, come detto, sono presenti una palazzina per uffici (**Foto 45**) e un posto manutenzione con magazzini e rimessa mezzi d'opera (**Foto 46**). Questi ultimi locali, a differenza di tutti quelli analoghi fin qui descritti, hanno struttura portante in carpenteria metallica (**Foto 47-48**).

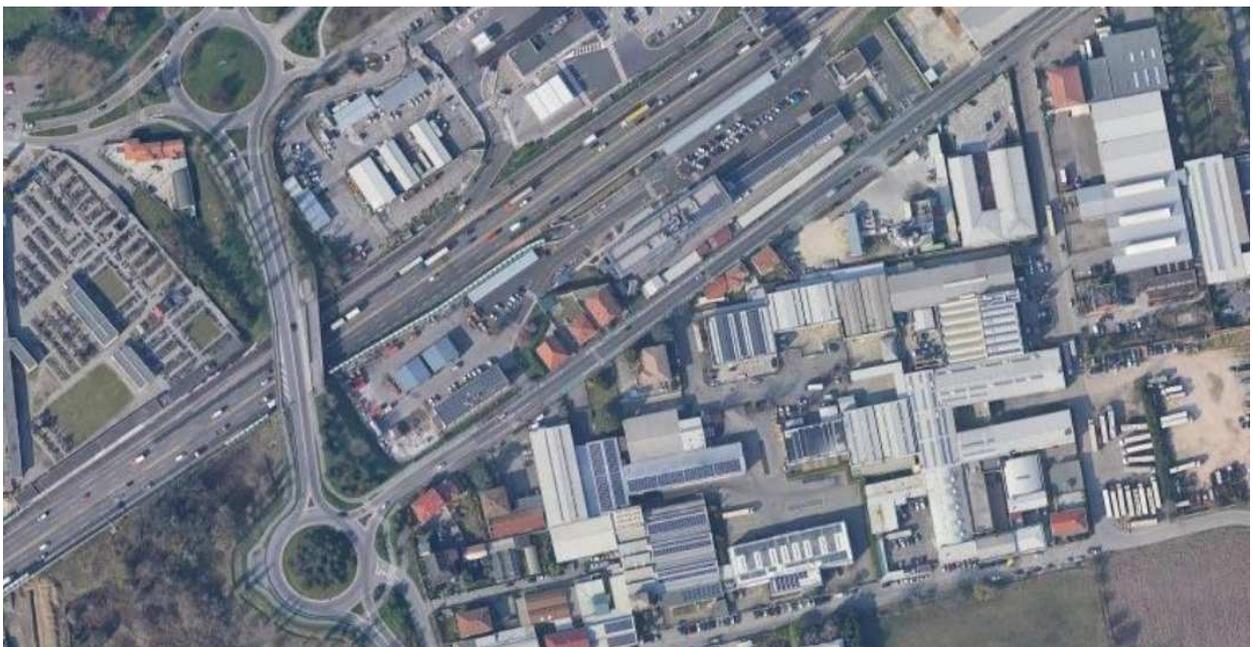
Foto 49

Si tratta dell'ultimo sopralluogo programmato, anche questo effettuato con la continua assistenza del personale tecnico della Direzione di Tronco, e anch'esso si è articolato in una doppia visita: la prima al posto di manutenzione e posto neve in prossimità del casello di Basso Lodigiano (**Foto 49**), ove ci si è recati subito dopo l'arrivo alla sede della

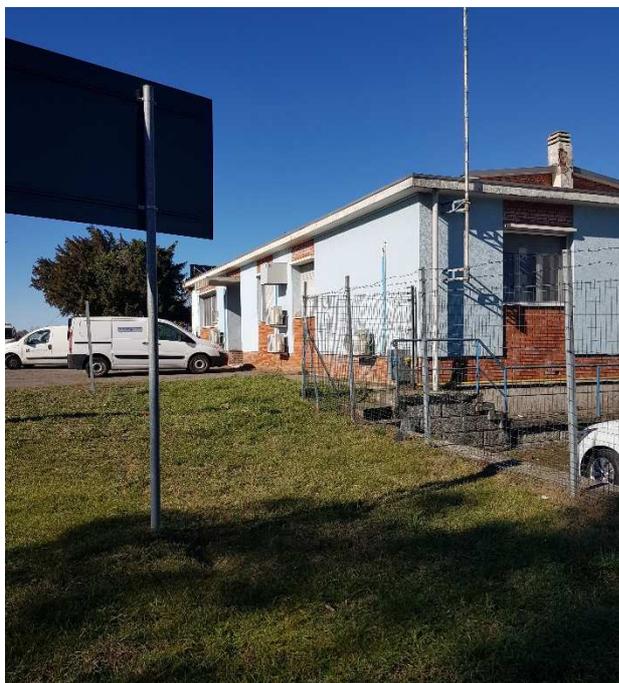
Foto 50

Direzione di Tronco, e la seconda, dopo esservi ritornati, proprio nel complesso degli edifici della suddetta Direzione di Tronco (**Foto 50**).

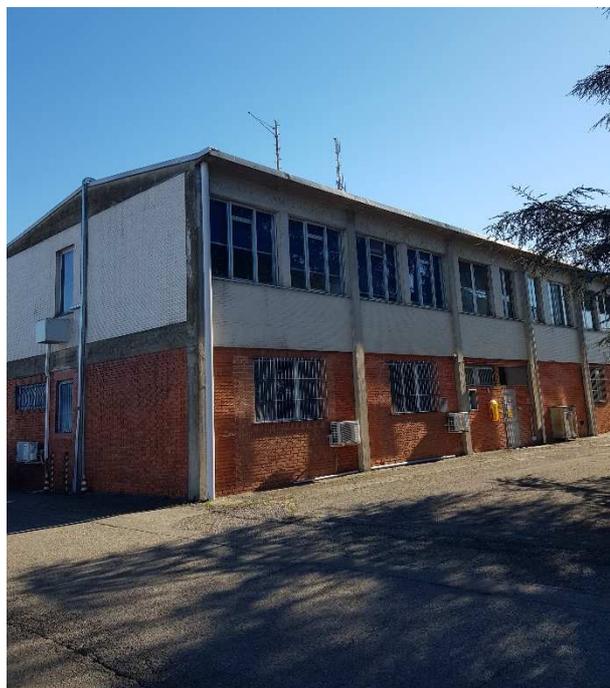
Foto 51

La struttura presente a Basso Lodigiano è una struttura prettamente operativa e, come tale, riflette un carattere di essenzialità nelle caratteristiche architettoniche, costruttive e funzionali degli edifici, siano essi quelli adibiti ad uffici (**Foto 51-52**) che, a maggior

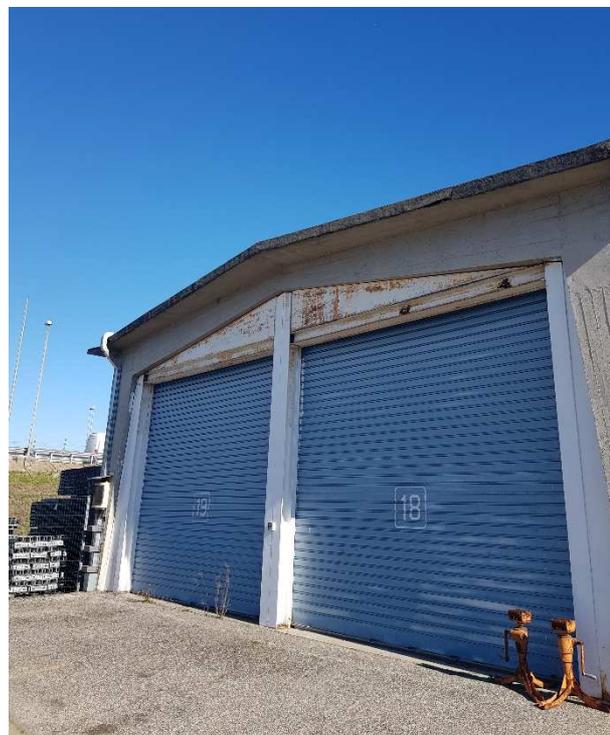
Foto 53

ragione, quelli adibiti a magazzini, rimesse e laboratori (**Foto 53-54**).

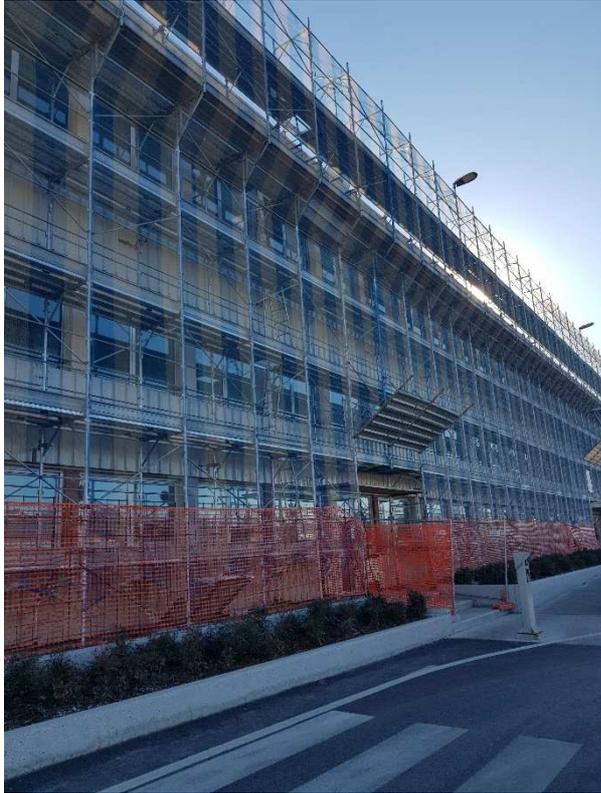
Foto 61

Completata questa parte del sopralluogo, ci si è recati nuovamente alla sede centrale della Direzione del II Tronco, dove sono ubicati gli uffici A.S.P.I. in un edificio attualmente interessato da lavori di ristrutturazione delle facciate esterne (**Foto 61**), sia per un adeguamento funzionale, allo scopo di conseguire anche un miglioramento energetico mediante la posa in opera di facciate ventilate, che per un intervento di restyling volto ad

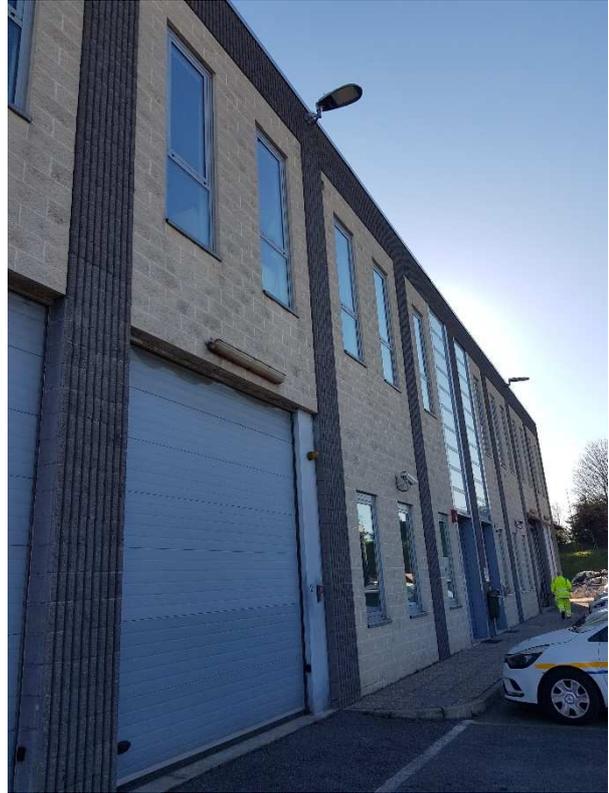
Foto 62

La visita è proseguita e si è conclusa nella adiacente palazzina, di più recente costruzione, che ospita gli uffici di società collegate (**Foto 62**), senza che siano emerse ulteriori particolarità oltre a quanto fin qui già evidenziato.
