Ministero delle Infrastrutture e dei Trasporti

DIREZIONE GENERALE PER LA VIGILANZA SULLE CONCESSIONARIE AUTOSTRADALI

MANUALE ISPEZIONE GALLERIE

anno 2020

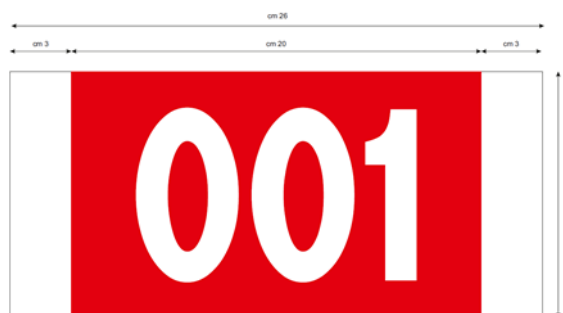
Il "**concio di ispezione**" viene definito come la porzione longitudinale di galleria di 20 metri la cui posizione all'interno della galleria è identificata univocamente da una targhetta posta ad una quota di 1,6 metri dal marciapiede ed alla fine del concio a cui fa riferimento.

Figura 3 - Esempio di targhetta per l'identificazione del concio

La posizione e dimensione della targhetta deve essere tale da rendere facilmente individuabile l'ubicazione all'interno della galleria, anche durante l'ispezione in calotta.

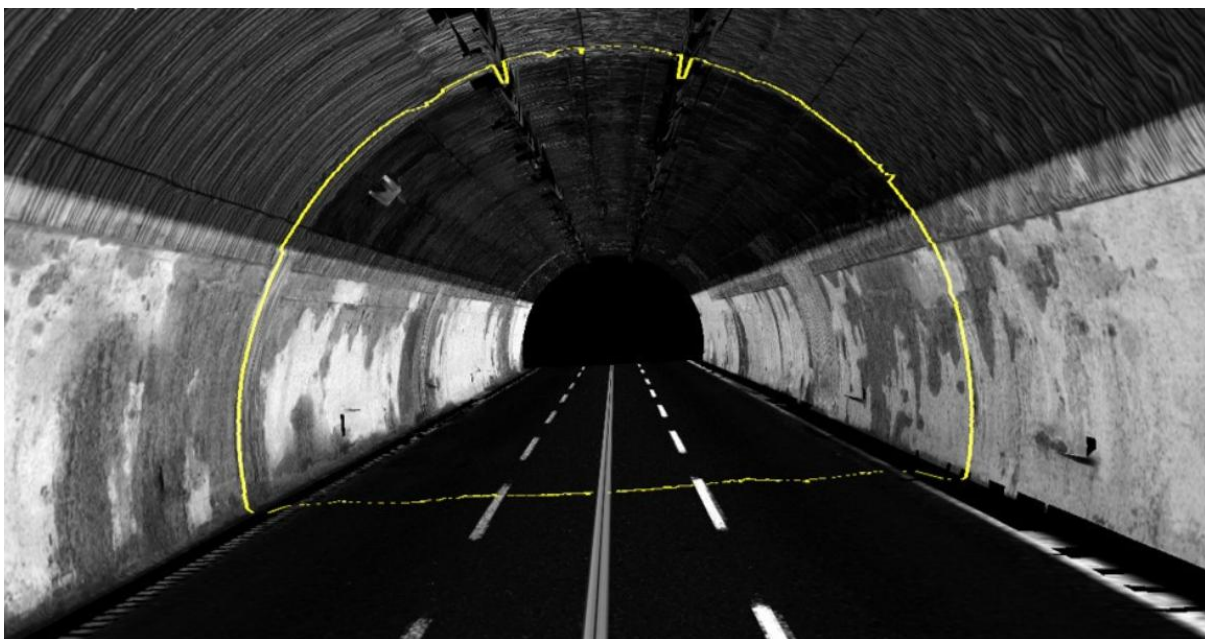
Il raggio laser ha inoltre diversi valori di riflettanza a seconda del tipo di materiale che incontra e questi diversi valori si traducono in una variazione del valore cromatico dei punti acquisiti. Grazie a questa proprietà, se si imposta una visualizzazione in scala di grigio si ottiene una percezione della nuvola di punti come se fosse effettivamente mappata con una texture fotorealistica in bianco e nero ad altissima risoluzione e la lettura interpretativa risulta estremamente agevole e potenziata, come mostrano le seguenti immagini.

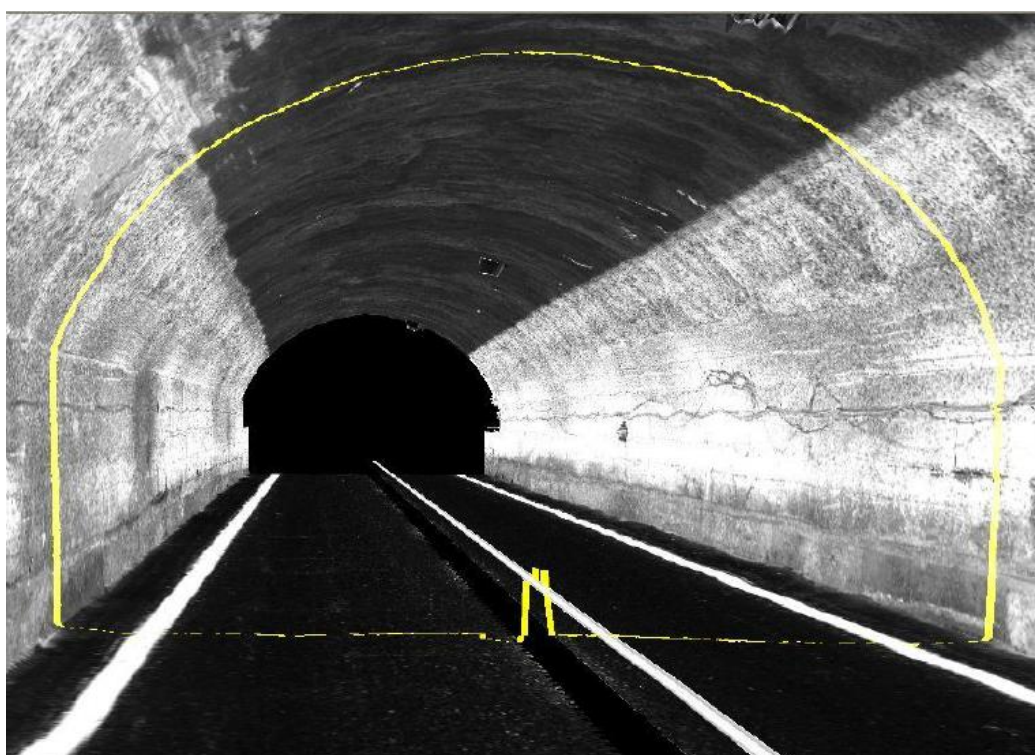
La scansione laser di una galleria restituisce un'immagine tridimensionale ad elevata precisione di tutto il fornice, inclusa la carreggiata stradale e le sue dotazioni impiantistiche. Oltre alla possibilità di navigare all'interno del rilievo tridimensionale, è possibile visualizzare specifiche viste di dettaglio e interrogarlo richiedendo misurazioni puntuali, ad esempio per verificare il rispetto dei franchi altimetrici.

Vista tridimensionale della restituzione laser scanner

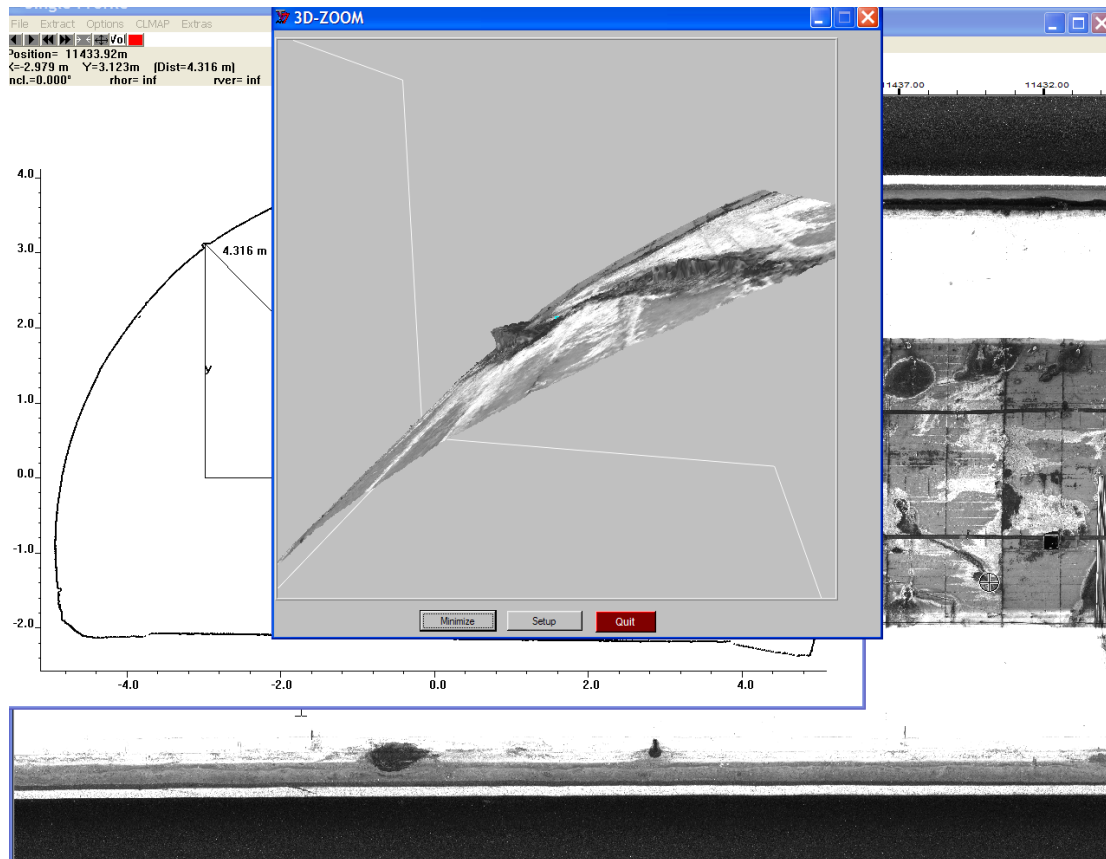
Zoom di dettaglio della scansione laser che esamina la cavità riscontrata

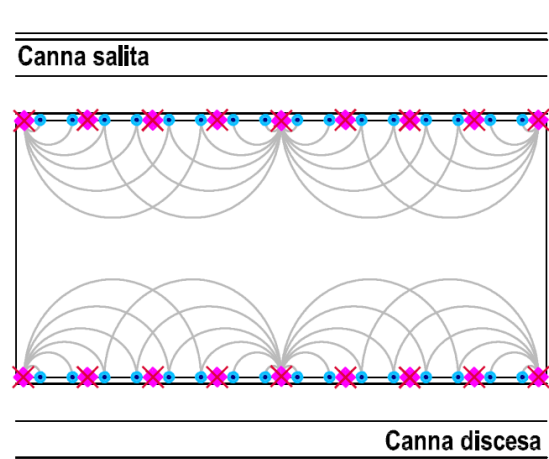
RIFRAZIONE A PARAMENTO

Nelle figure di seguito vengono rappresentate le due possibili configurazioni geometriche (caso di canna singola e caso di analisi del setto tra due canne):
