GALLERIE AUTOSTRADALI **RIVESTIMENTI**

NUOVO CATALOGO DIFETTI

Relazione tecnico-illustrativa

Il presente **Nuovo Catalogo dei Difetti (NCD)** rappresenta il documento integrativo del **Nuovo Manuale delle Ispezioni (NMI)**.

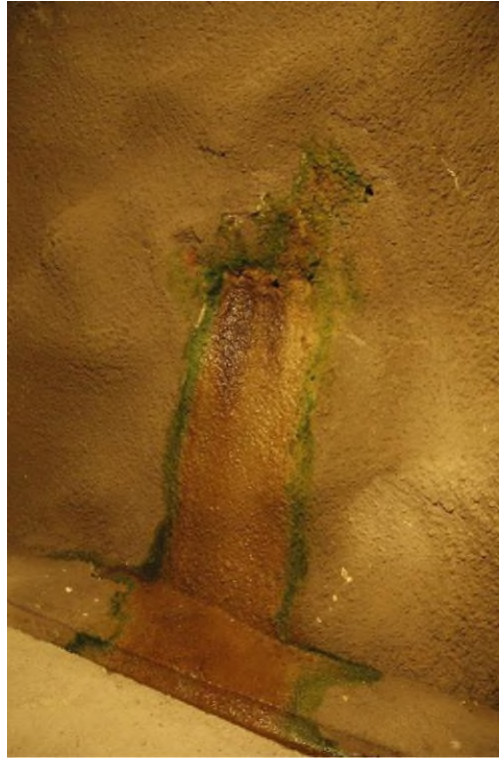
Figura 1: infiltrazione d'acqua su rivestimento in shotcrete

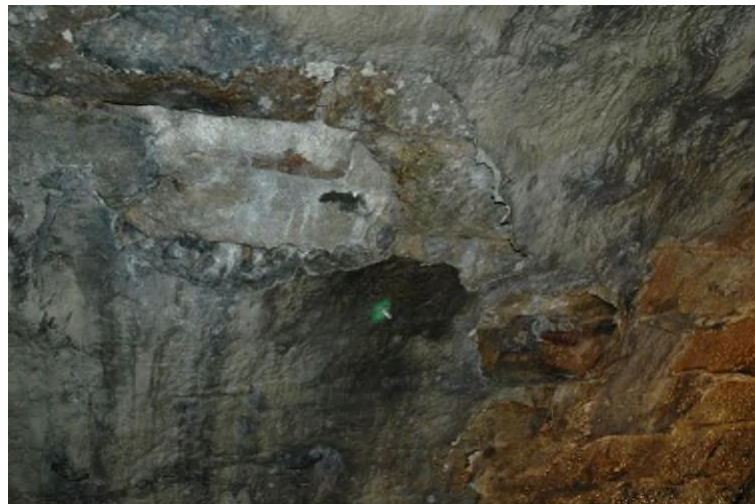
Figura 2: deterioramento di un rivestimento causato da ingresso d'acqua (a causa della scarsa manutenzione e degli effetti del gelo)

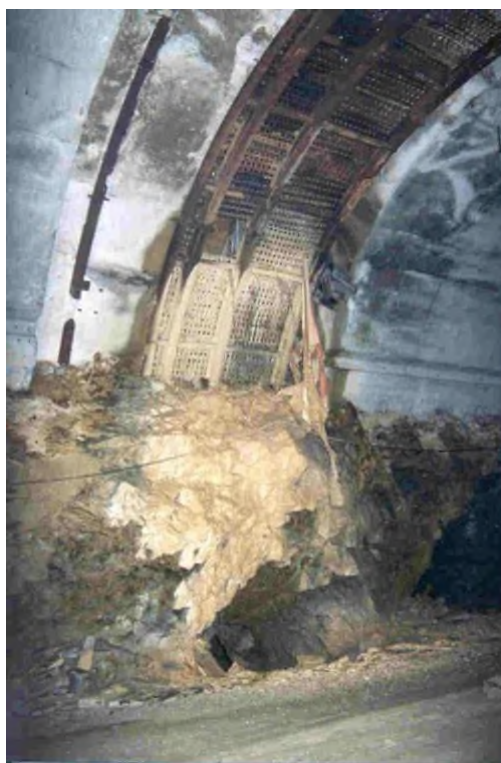
Figura 1: concrezioni calcaree che incrostano l'apertura di un carso attivo in un tunnel abbandonato

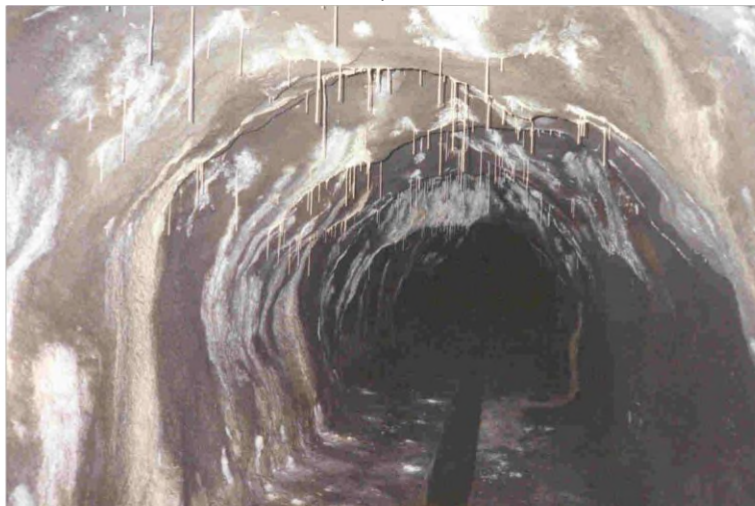
Figura 2: stalattiti di calcite bianca sul calcestruzzo spruzzato (dissoluzione della calce nel cemento a causa dell'acqua che percola dal suolo)

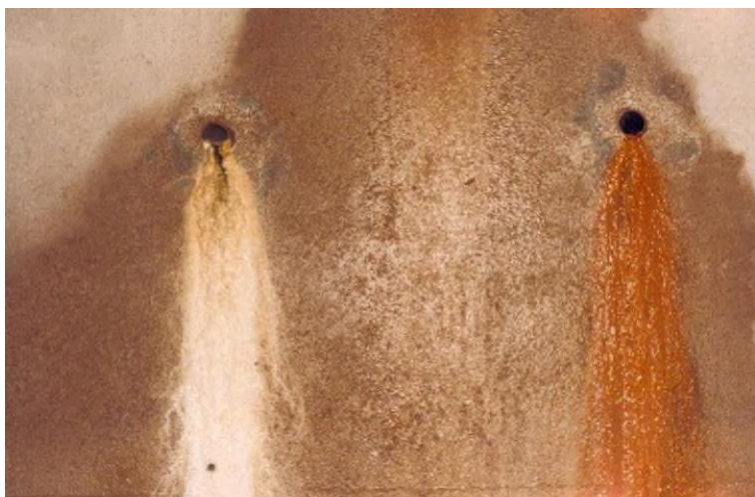
Figura 3: concrezioni di calcite leggera (a sinistra); deposito di gel rosso, ricco di ossido di ferro (a destra)

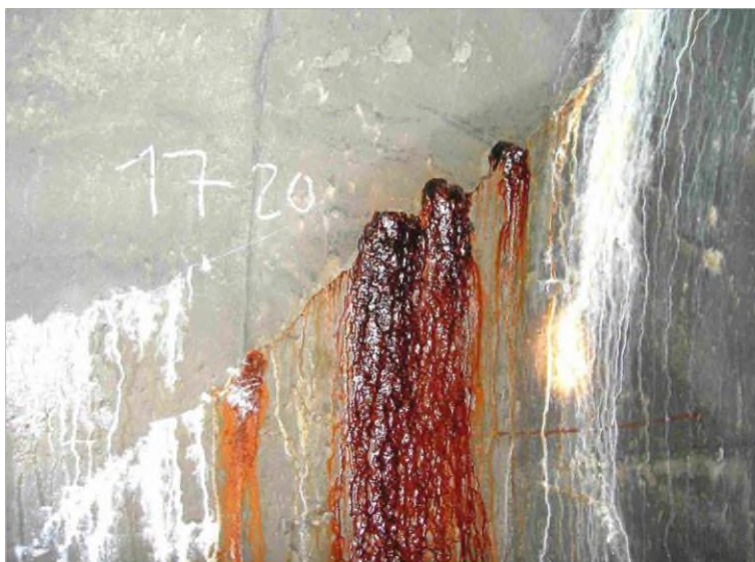
Figura 4: fessura con concrezioni di depositi bianchi di calcite e bruno-rossastri

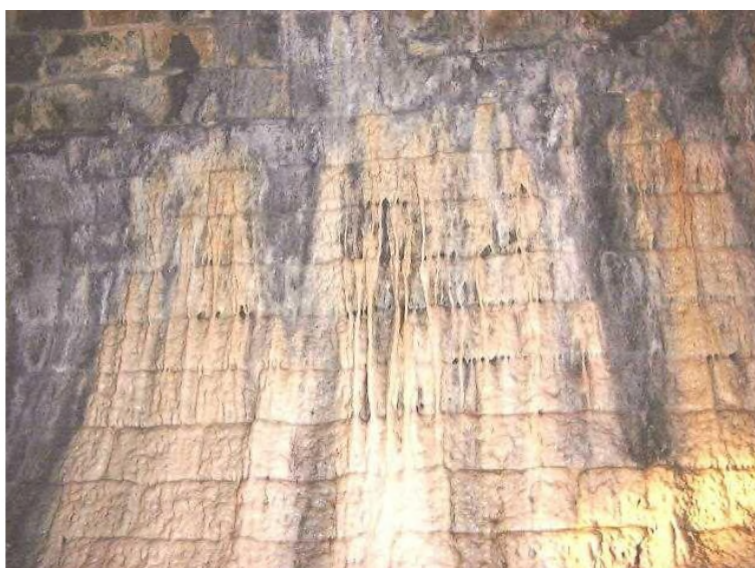
Figura 5: concrezioni di calcite su una muratura in pietra

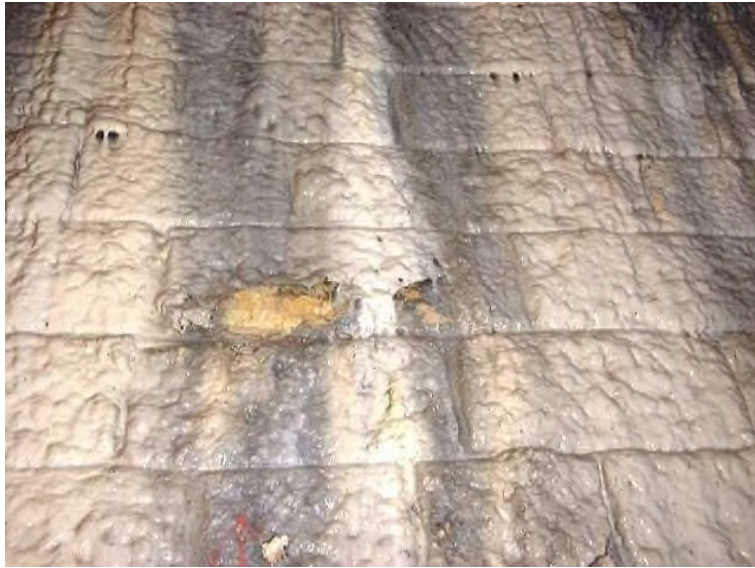
Figura 6: muratura in pietra incrostata con concrezioni calcaree

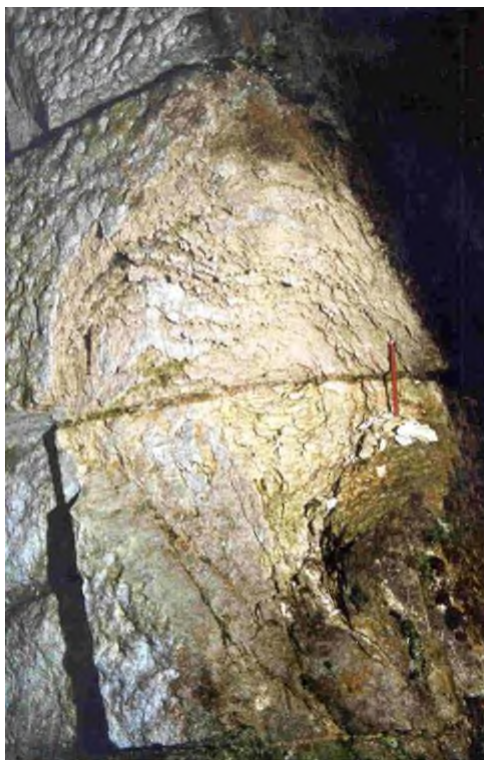
Figura 1: effetti dell'azione del gelo su grandi pietre calcaree oolitiche

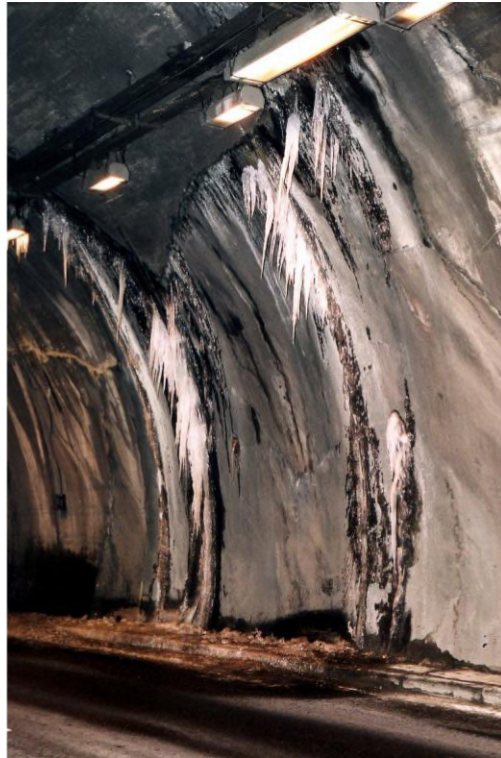
Figura 2: blocchi e stalattiti di ghiaccio

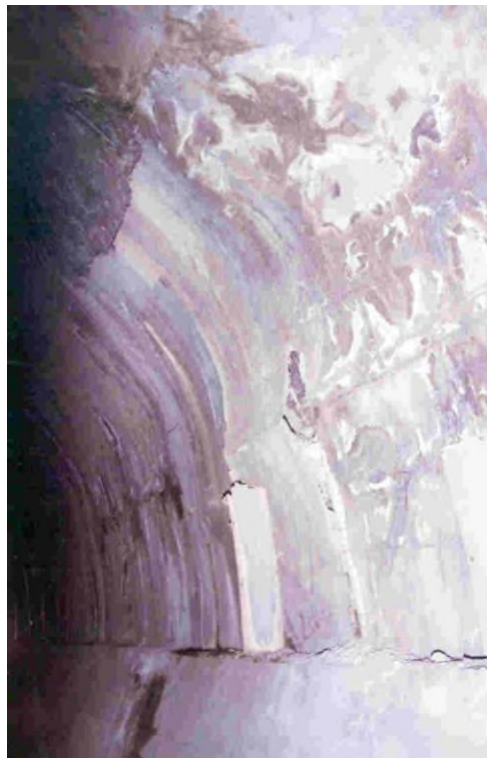
Figura 3: rivestimento danneggiato dall'azione del gelo

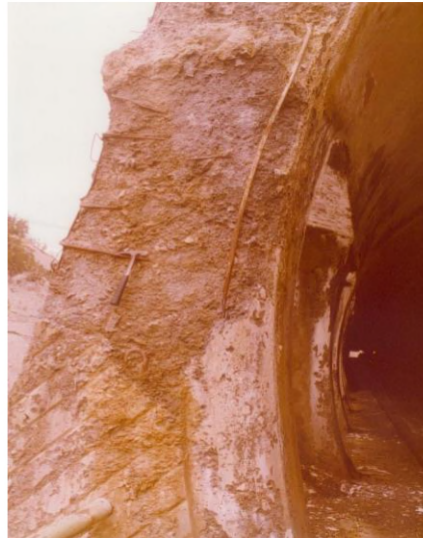
Figura 4: muro laterale in c.a. congelato

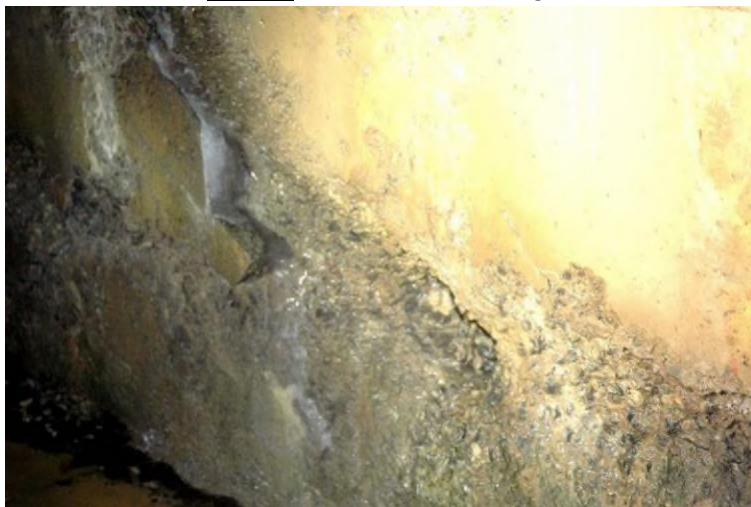
Figura 5: danneggiamento del cls dovuto al gelo, alla base di un piedritto

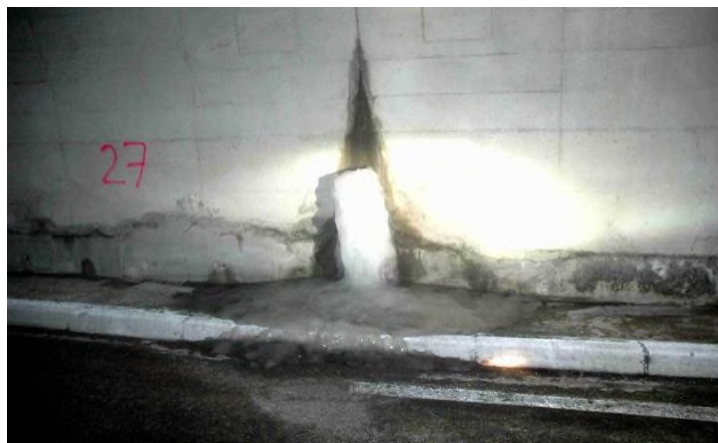
Figura 6: blocco di ghiaccio in corrispondenza di un giunto che invade il marciapiede

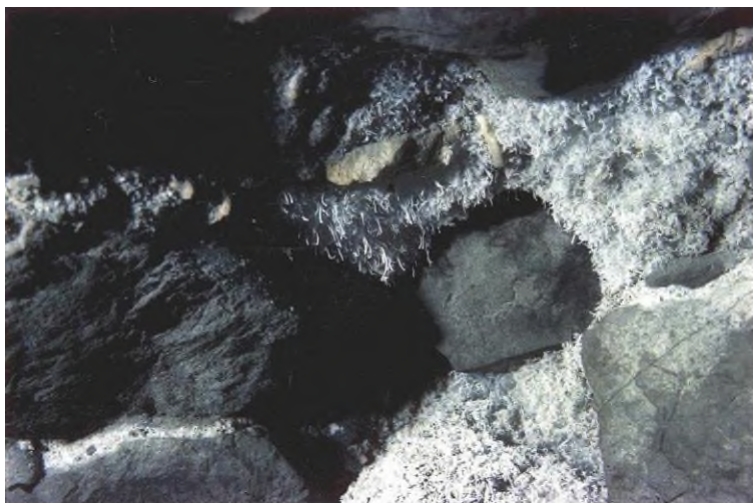
Figura 1: efflorescenza su malta vecchia a base di calce

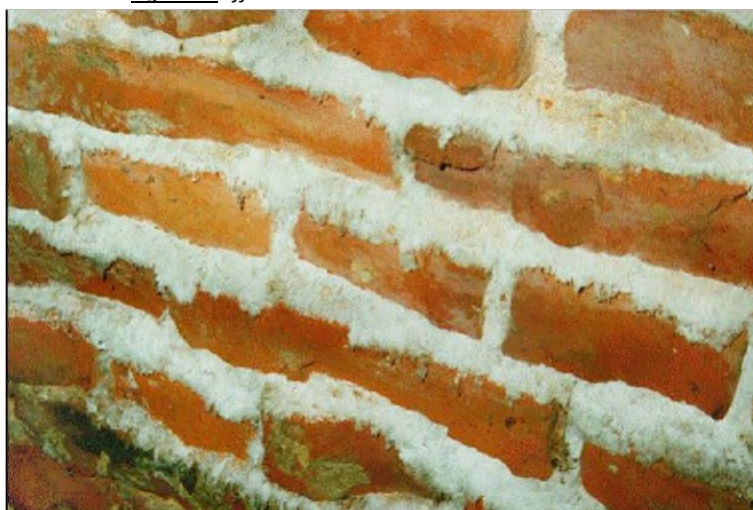
Figura 2: efflorescenza su malta vecchia a base di calce

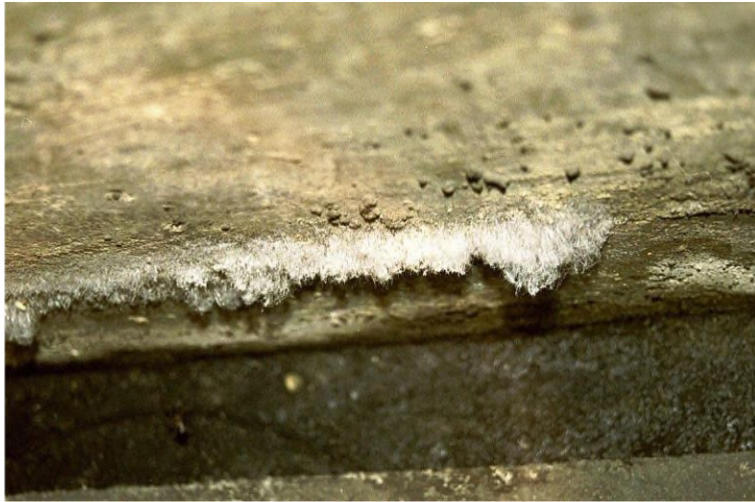
Figura 3: efflorescenza a livello del suolo sul calcestruzzo

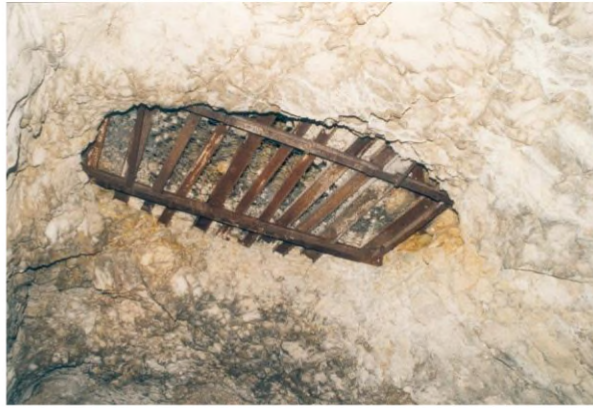
Figura 1: Griglia metallica utilizzata come protezione contro caduta di materiali poco consolidati dal carso

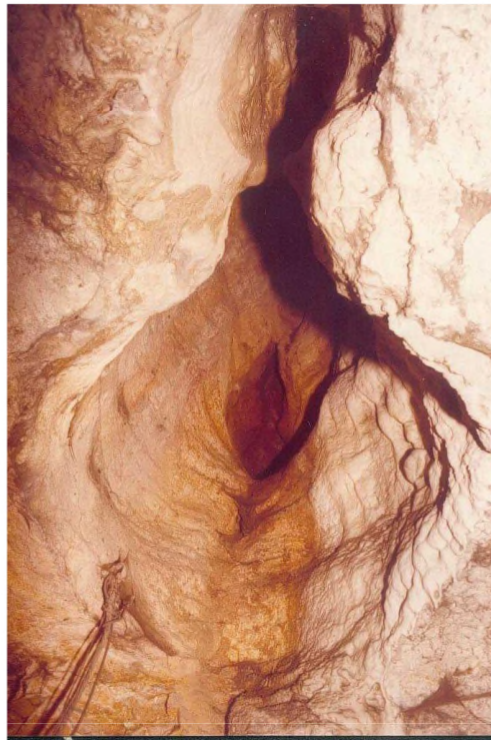
Figura 2: condotto che conduce alla sezione di chiave di una galleria non rivestita (sono visibili tracce di venute temporanee di terreno contenente argilla rossa)

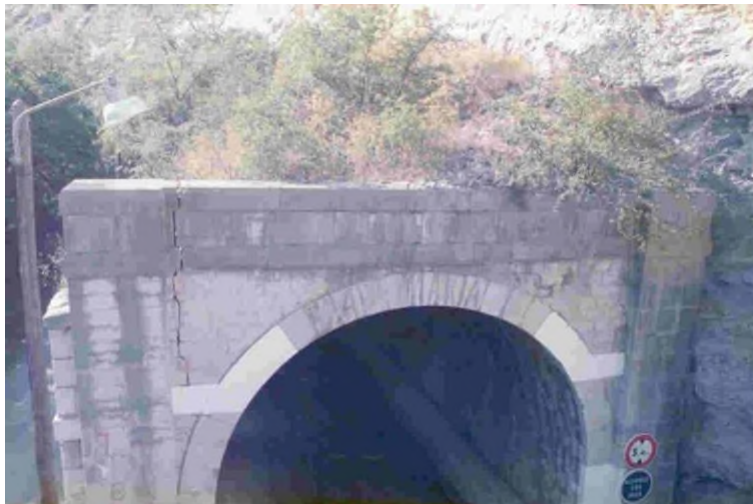
Figura 1: fessurazione e rotazione laterale di un baldacchino

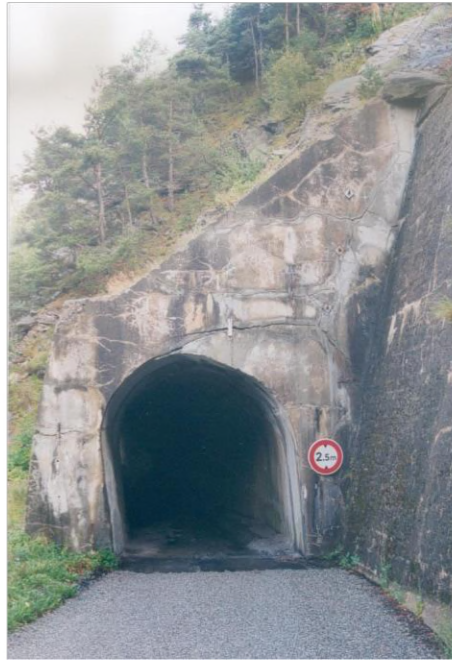
Figura 2: portale deformato dall'instabilità del pendio

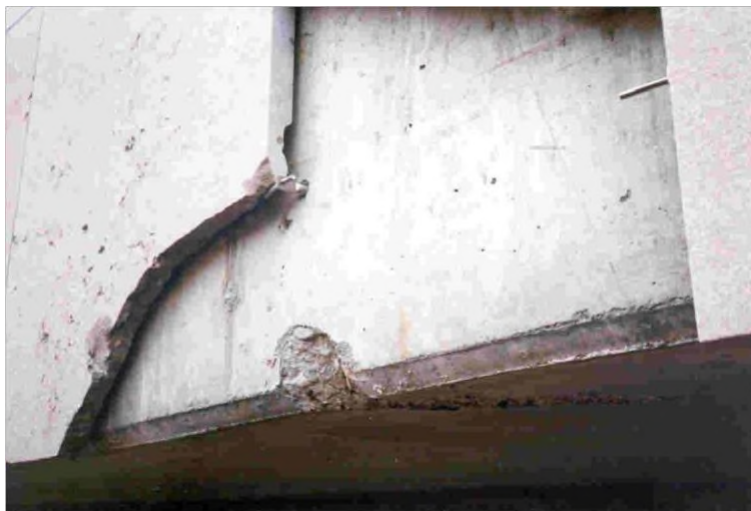
Figura 3: rivestimento distaccato e caduto a causa dell'impatto con un veicolo pesante

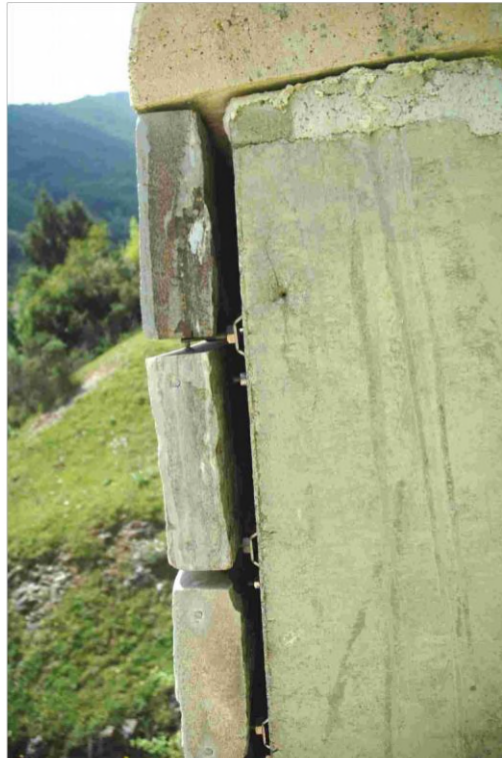
Figura 4: pannelli allentati

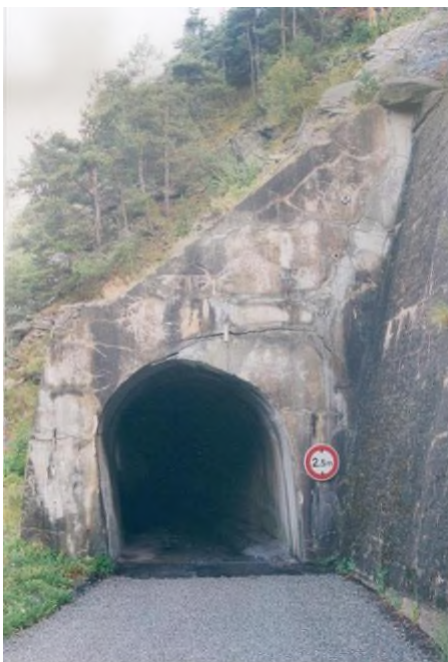
Figura 1: portale deformato dall'instabilità del pendio

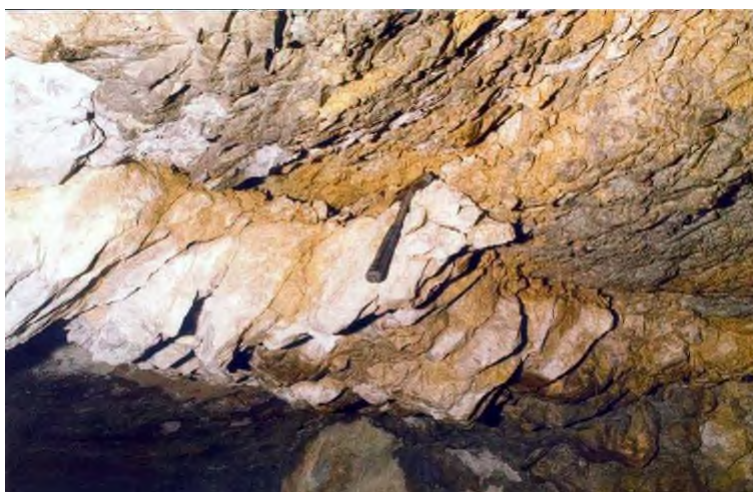
Figura 1: massa fratturata separata dalla roccia circostante da uno strato argilloso o da un "ponte di roccia instabile" (la pulizia è possibile come misura iniziale)

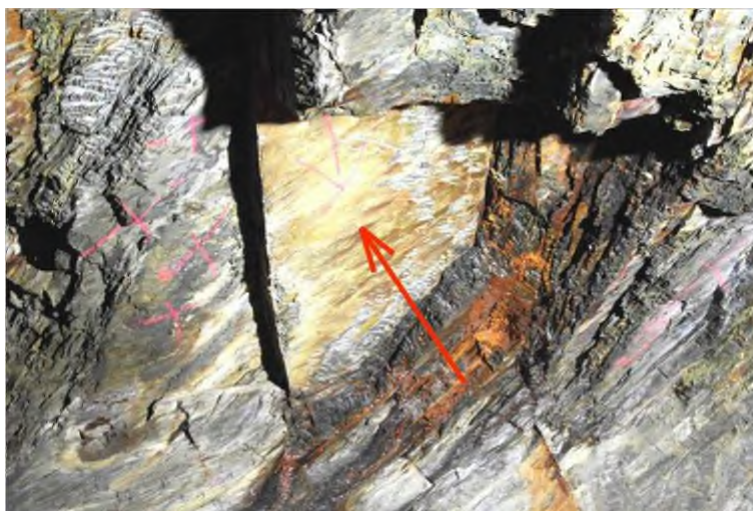
Figura 2: lastra solida dal suono cavo alla fine di letti duri instabili con piastre di scisto friabile

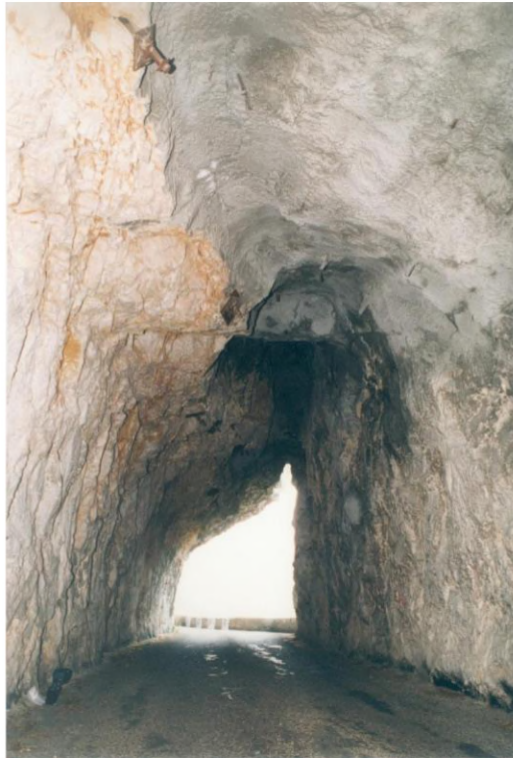
Figura 3: instabilità residua rinforzata con calcestruzzo spruzzato nell'area laterale

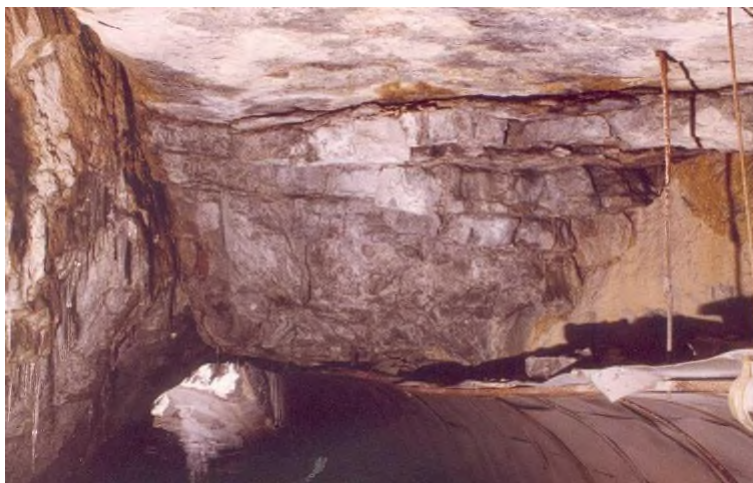
Figure 1: blocco caduto su lamiere di metallo, indicante l'indebolimento della fine di uno strato di roccia calcarea (la presenza di due discontinuità verticali umide ai lati identifica una situazione potenzialmente pericolosa a lungo termine per l'intera parte rocciosa centrale)

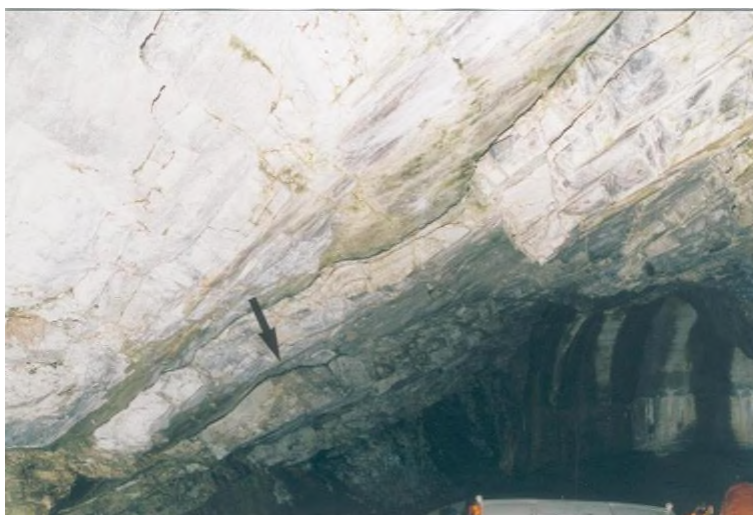
Figure 2: lastre allentate secondo un angolo di 45 gradi

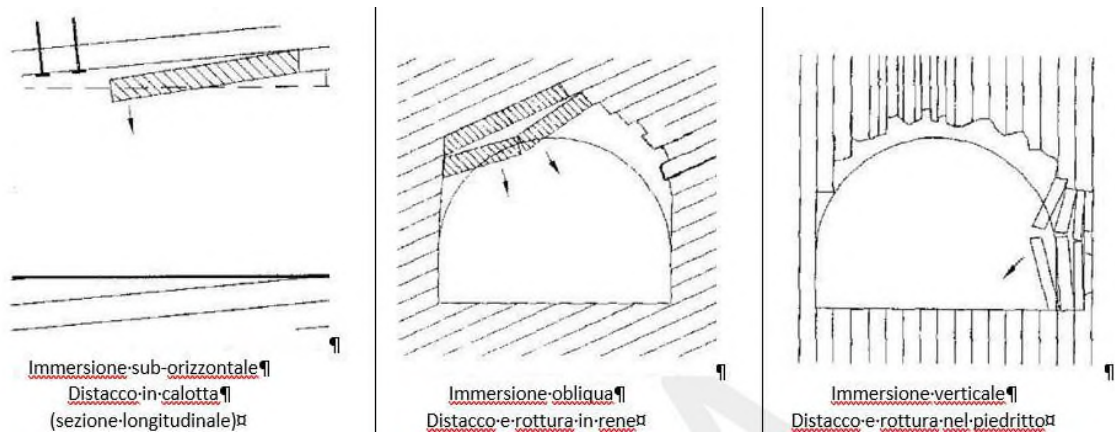
Figura 3: placche o lastre cadenti (i volumi possono essere elevati in roccia dura, ma con un basso grado di fratturazione)

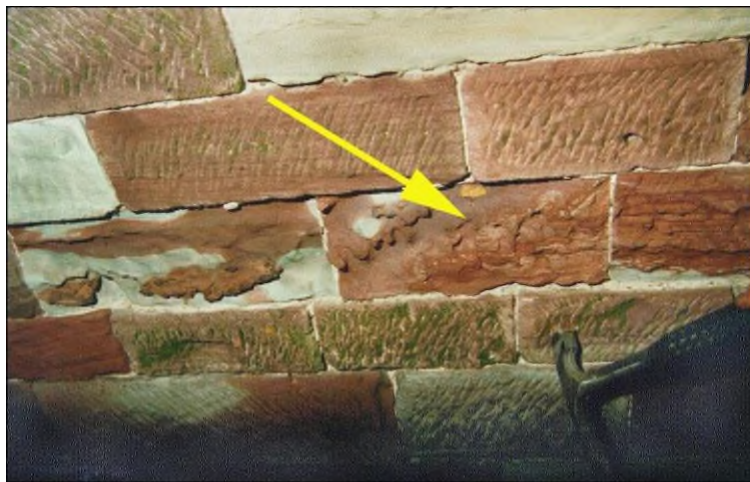
Figura 1: nido d'ape in blocchi di arenaria

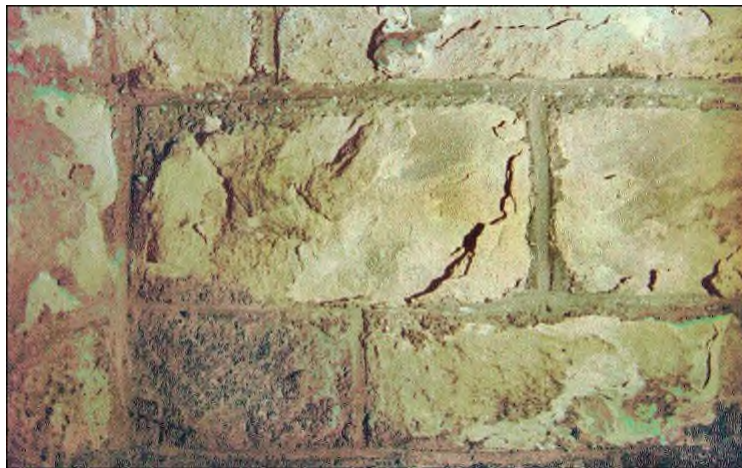
Figura 1: desquamazione superficiale di una porzione di muratura del rivestimento

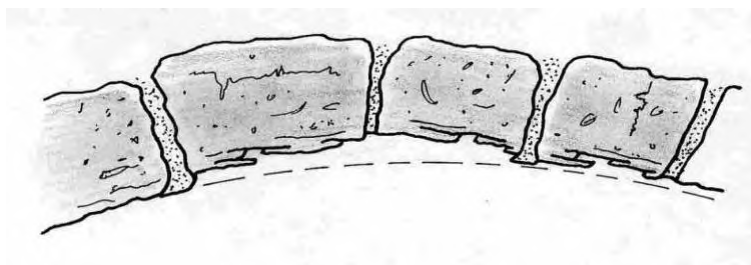
Figura 1: diagramma dell'esfoliazione

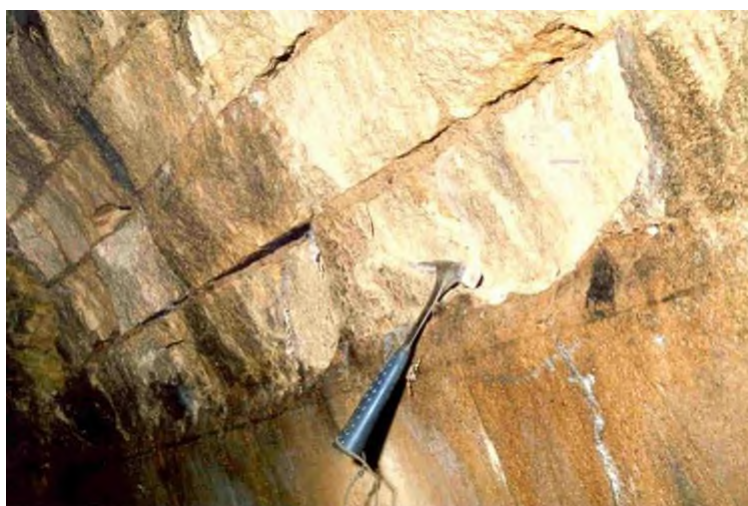
Figura 2: esfoliazione di muratura calcarea oolitica fragile e sensibile al gelo

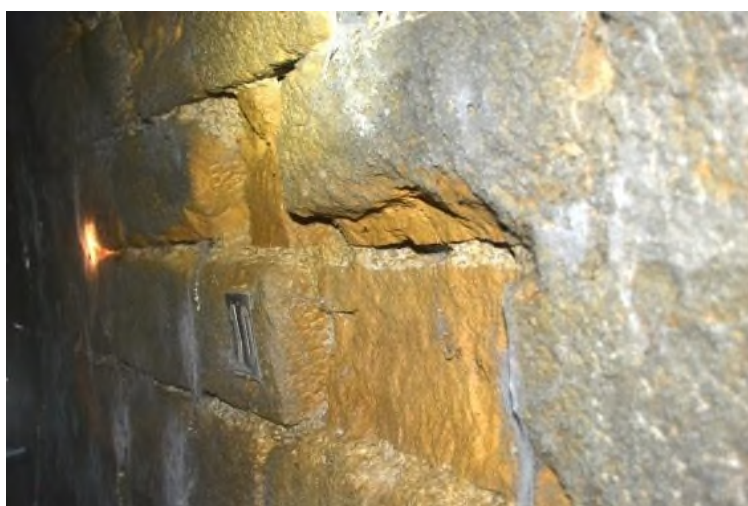
Figura 3: esfoliazione e delaminazione della muratura calcarea

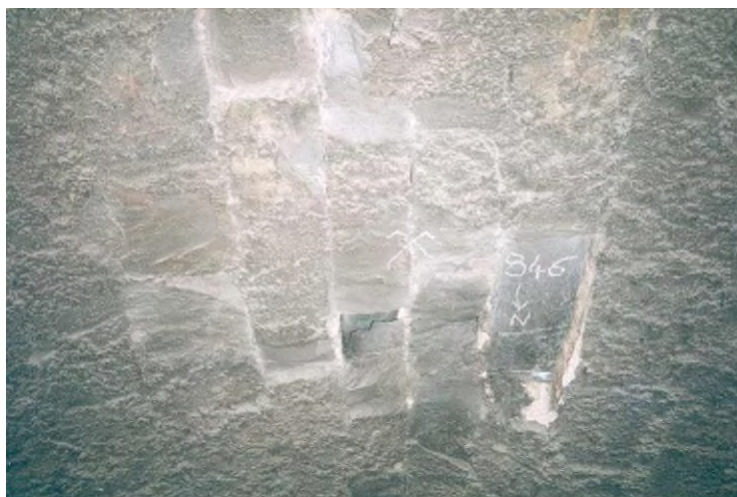
Figura 2: pietra distaccata sulla calotta (le parti che appaiono lisce sono le cicatrici lasciate da distacchi fino a 10 cm di spessore; notare l'assenza quasi totale di malta nella direzione longitudinale, così come una lastra allentata ancora in posizione, tenuta in posizione dalle pietre ai lati)

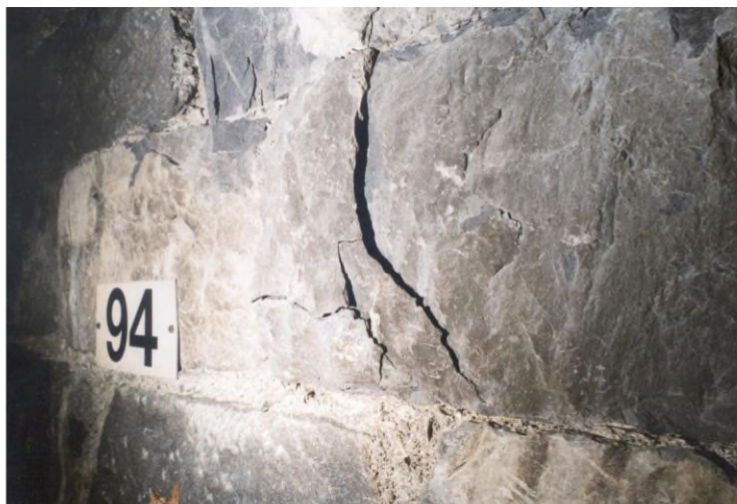
Figura 3: distacco di pietra sulla parete laterale (la lastra in distacco dista 15 mm dalla parete e non può essere staccata a mano; le pietre superiore e inferiore sono a contatto diretto, in quanto non vi è malta)

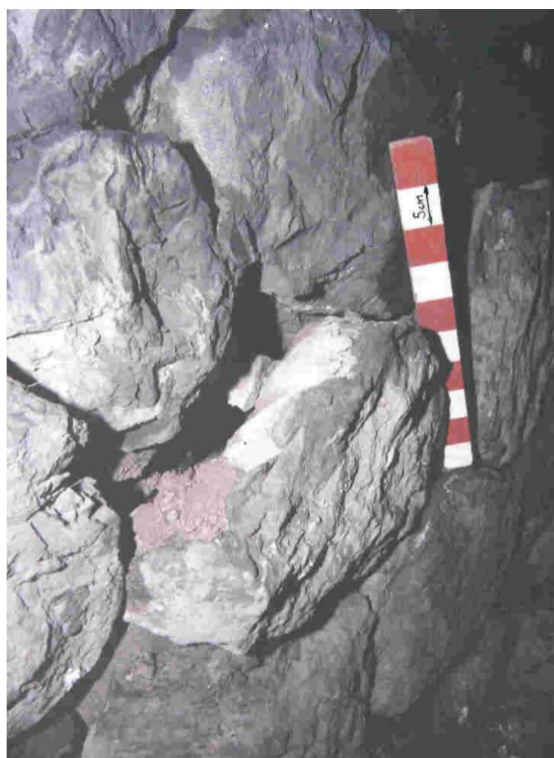
Figure 1: Perdita completa della malta, la quale porta ad un danno permanente sul piedritto

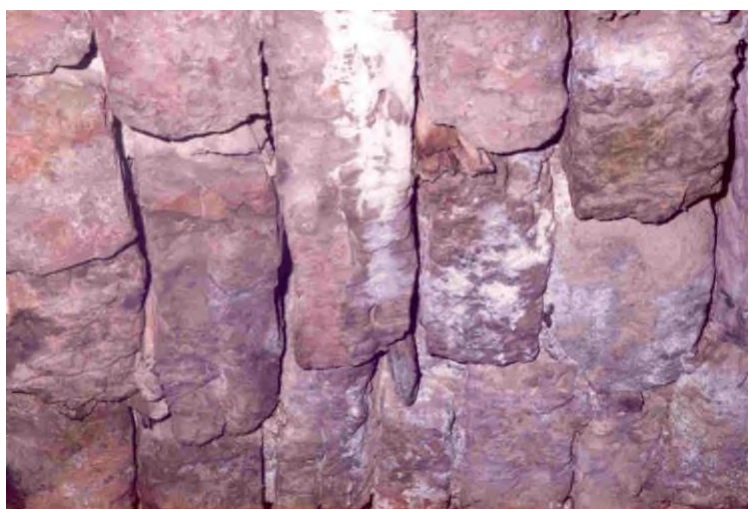
Figure 2: disintegrazione dei letti, pietre in contatto solo tramite porzioni localizzate

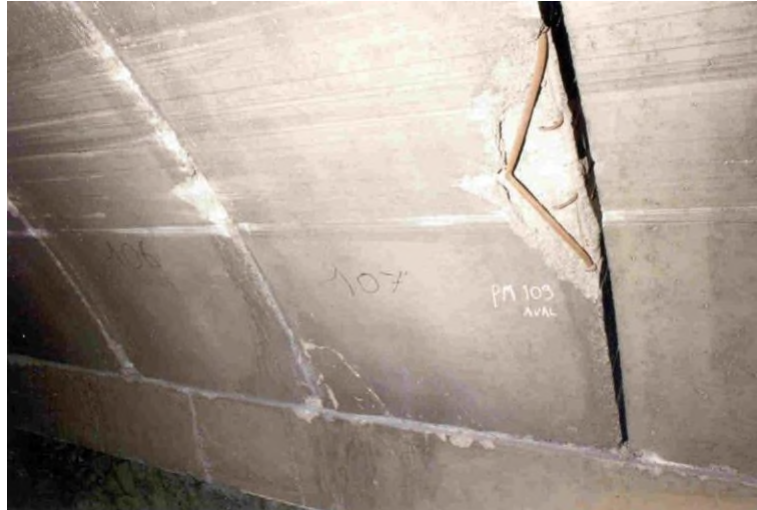
Figura 1: elemento prefabbricato sottile scheggiato a seguito di un impatto

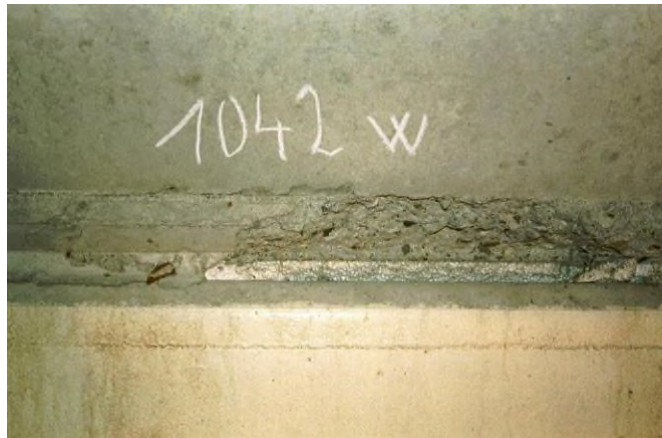
Figura 2: scheggiatura nella parte inferiore di un supporto che probabilmente si è verificato durante la rimozione della cassaforma

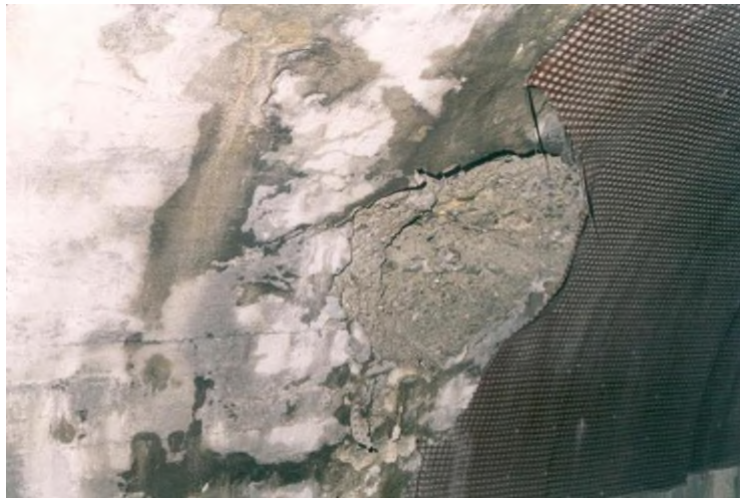
Crack 1: calcestruzzo deteriorato dalla dissoluzione e dalla lisciviazione, in seguito congelamento

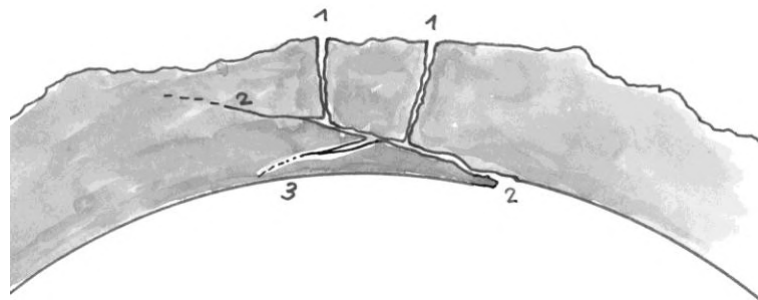
Figura 1: diagramma del meccanismo di distacco di calcestruzzo in calotta; l'intradosso è fortemente compresso e si verifica la seguente situazione: fessure dovute alla tensione sull'estradosso (1), fessure nell'intradosso (2), la fessura tende ad allargarsi perché il terreno circostante espandendosi tende a spingere verso l'esterno la zona pronta al distacco (3) la rottura avviene rapidamente diventando instabile, l'intero intradosso suona vuoto alla martellatura.

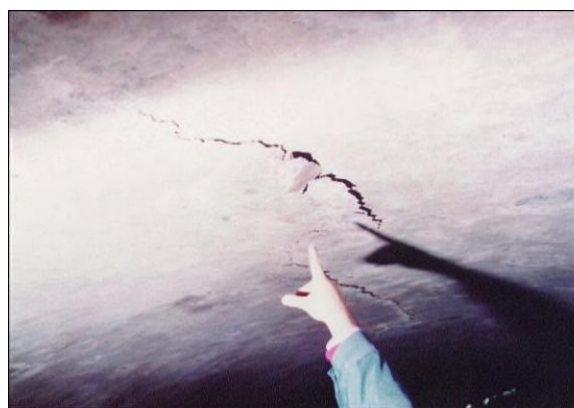
Figura 2: Inizio di rottura a taglio in calotta (si vede bene la fessura il cui bordo è fragile e vicino al distacco)

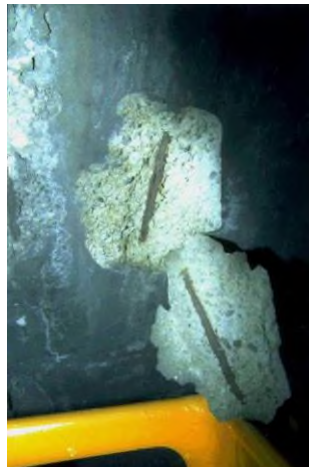
Figura 1: 2 a 3 cm di spessore di distacco a seguito della corrosione di un rinforzo (calcestruzzo dal 1963)

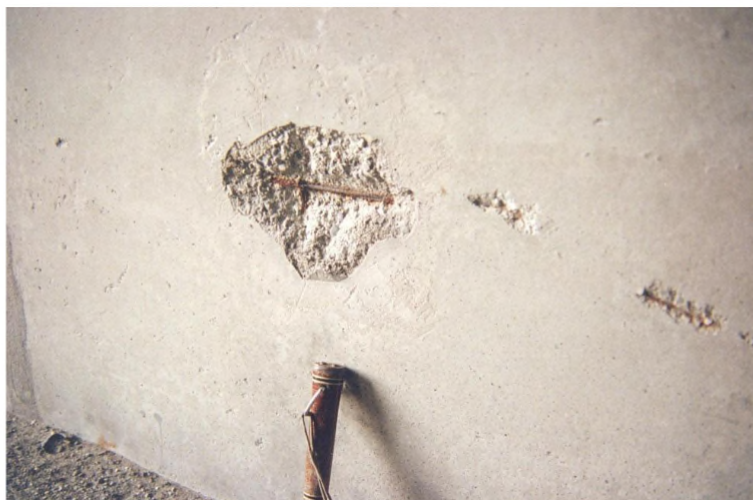
Figure 2: distacco in calcestruzzo più recente

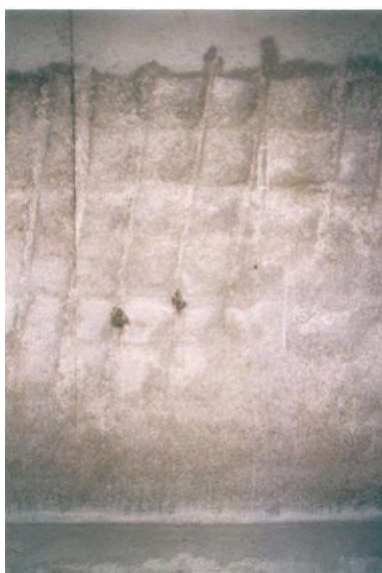
Figure 3: contorno delle barre di armature visibile sul piedritto

La figura 3 mostra il contorno dei rinforzi sull'intradosso di una porzione di parete. Fori per l'ispezione hanno confermato che il contorno è più marcato quando le armature sono superficiali (scarso copriferro) e che è assente quando le armature sono profonde più di 5 cm. Lungo il contorno si possono formare delle sottili aperture dovute al ritiro del calcestruzzo

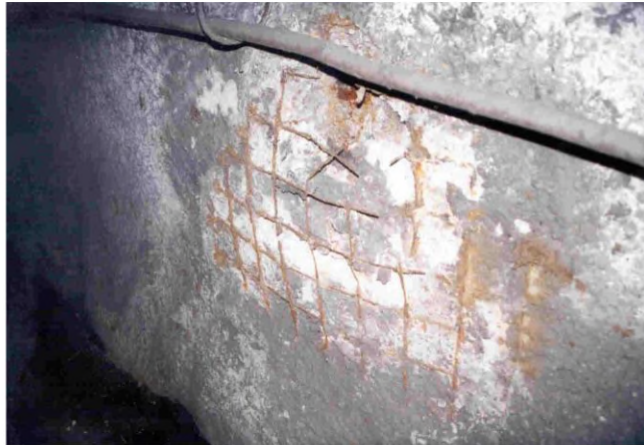
Figura 1: copertura insufficiente della rete saldata (errore di costruzione)

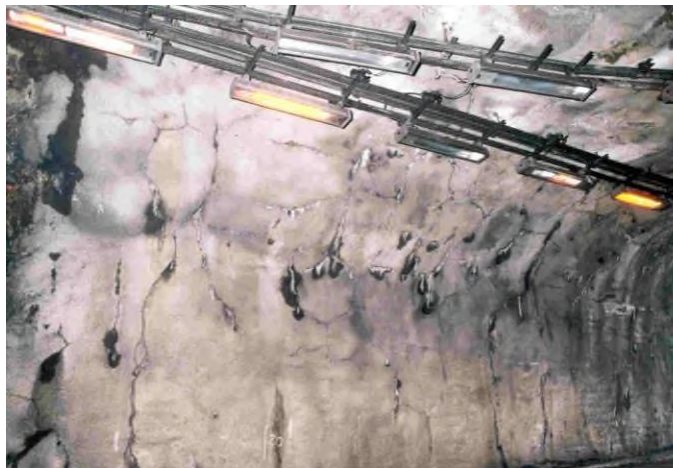
Figura 2: cemento spruzzato su superficie umida (ritiro del calcestruzzo non armato)

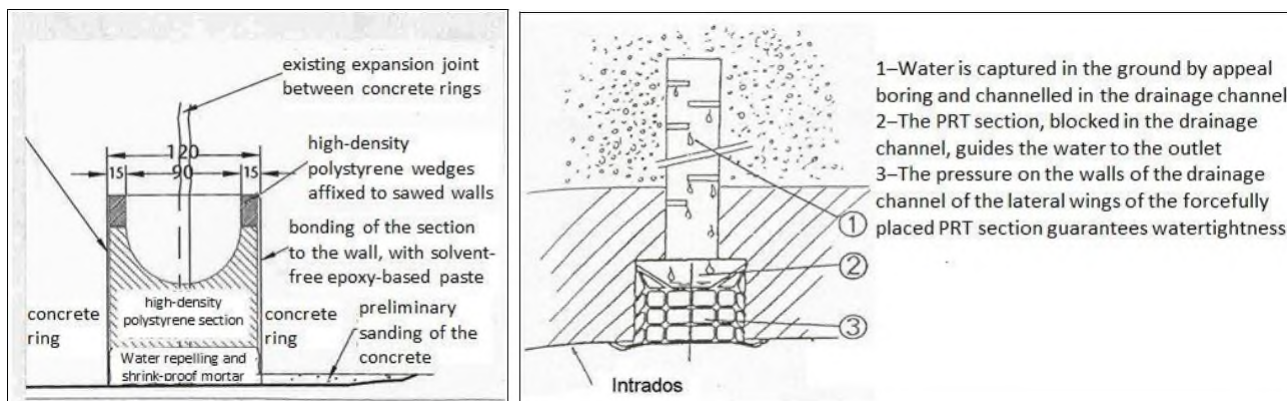
Figura 1: due tipi di sistemi di raccolta dell'acqua all'intradosso

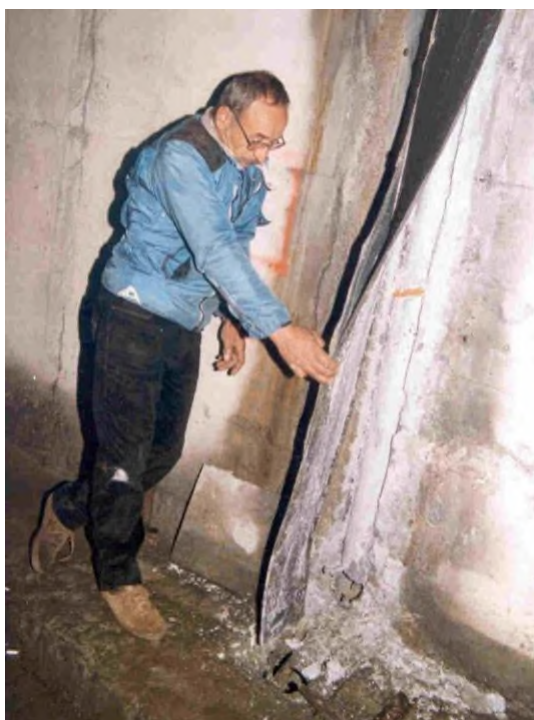
Figura 2 : pannello di sigillatura allentato (il fondo del sistema di raccolta è stato distrutto dal congelamento ed è intasato)

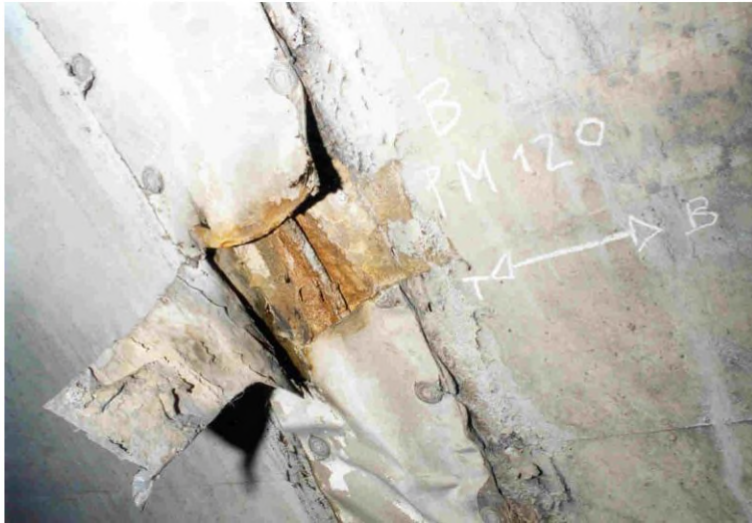
Figura 3: striscia di sigillatura e giunzione rimovibile (qui giunto PRT e striscia di Hypalon) distrutti dallo sfregamento di veicoli pesanti

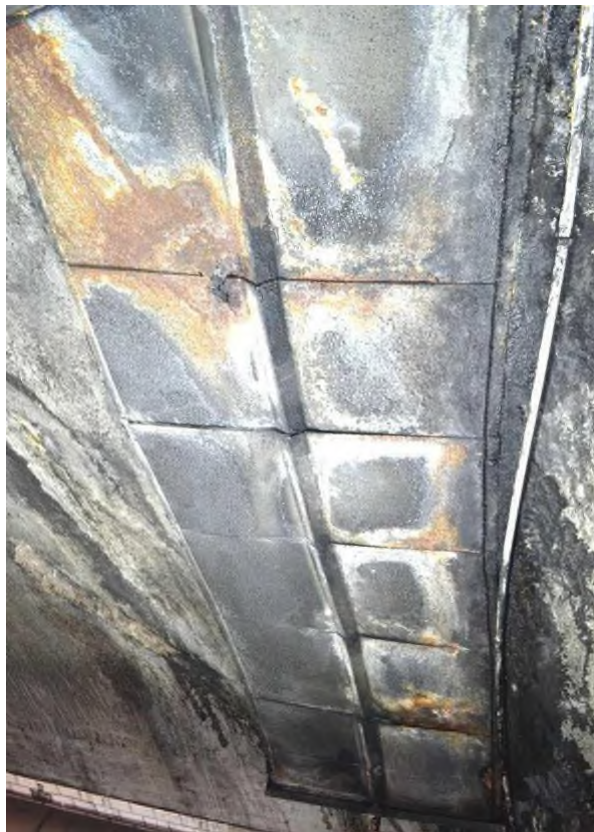
Figura 4: scarico inferiore in ancoraggio zincato, corrosivo e che perde

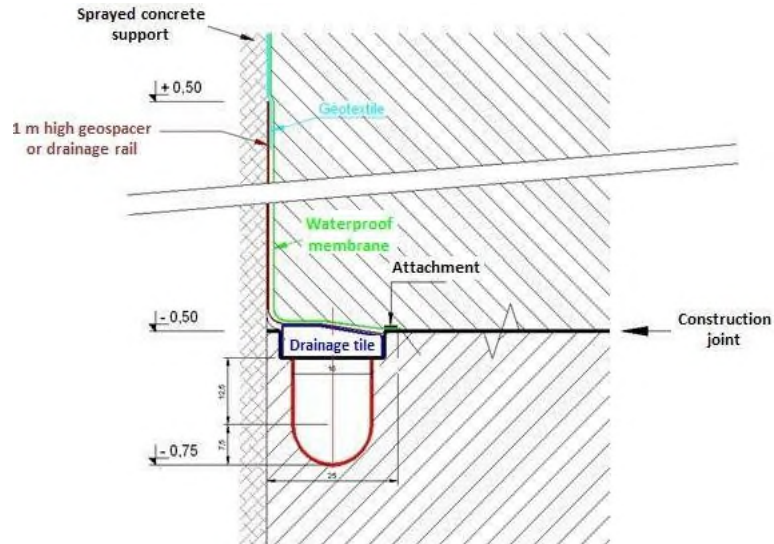
Figura 1: sezione di un canale di drenaggio alla base di una membrana impermeabilizzante

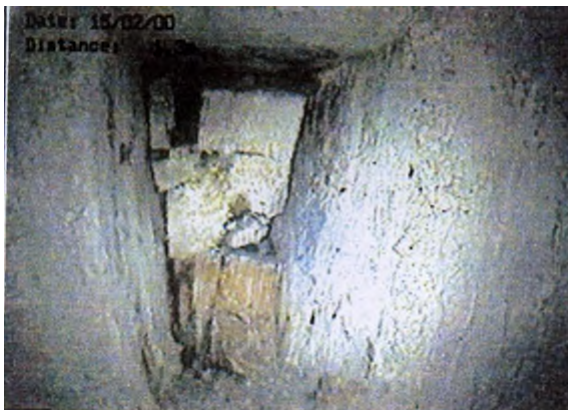
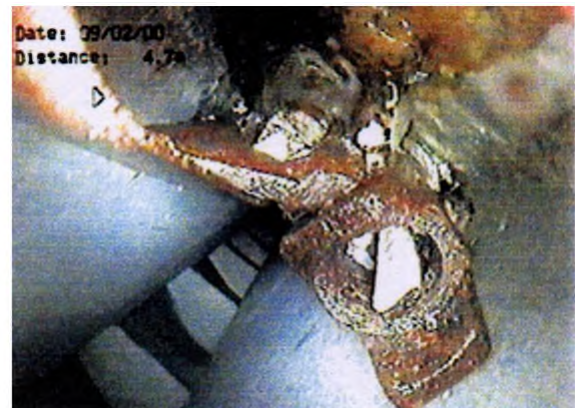
Figura 2: esempi di canali di drenaggio bloccati con detriti del sito (video-endoscopia)

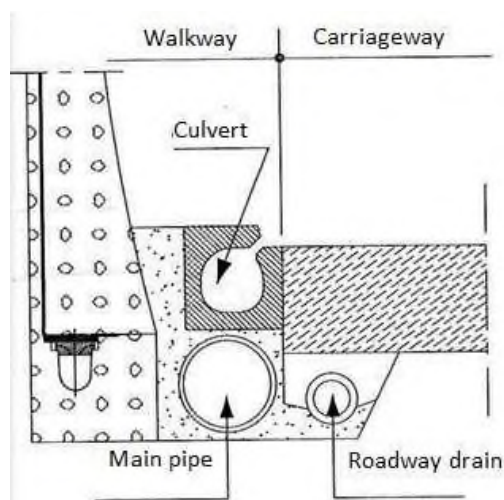
Figura 1: canale di drenaggio e suoi componenti

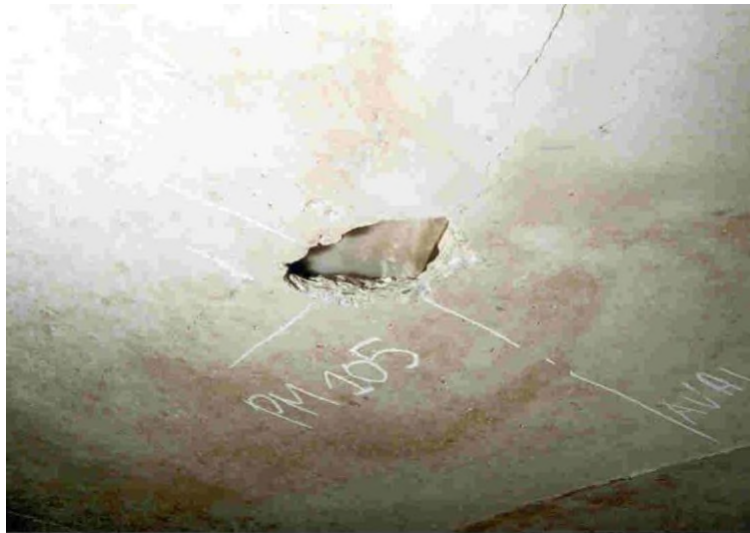
Figura 1: membrana ripiegata (area di suono vuoto localizzata)

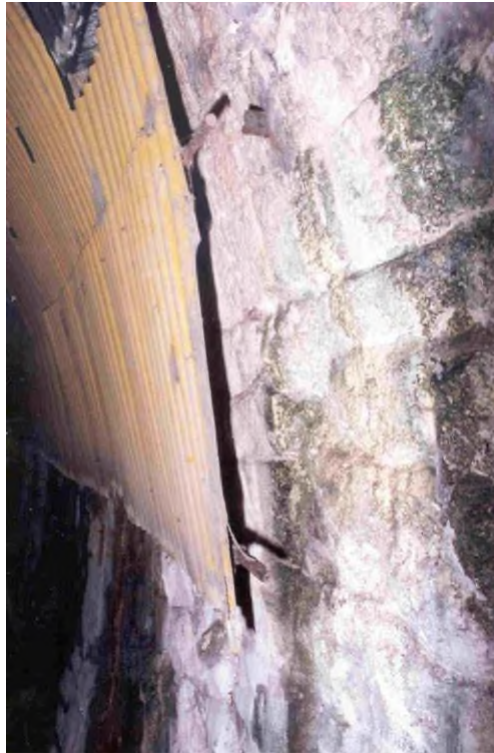
Figura 1: distacco di un'ondulina metallica e rottura dell'ancoraggio

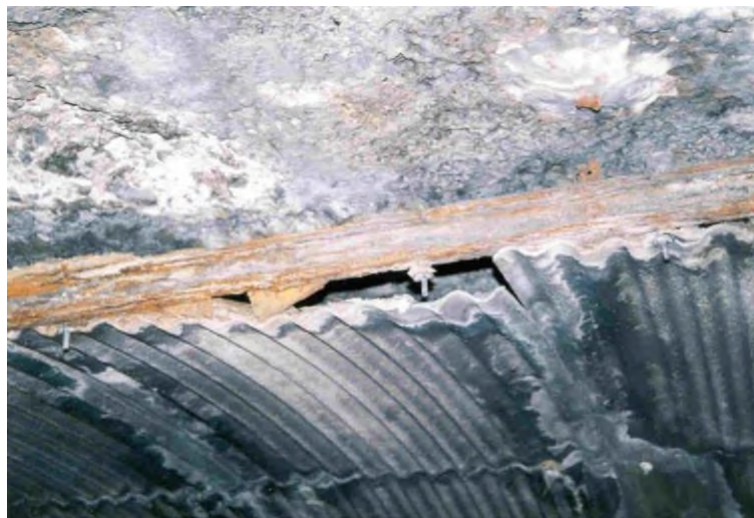
Figura 2: pannelli in fibra di cemento (ossidazione significativa degli ancoraggi con un elemento in parte distaccato)
