GALLERIE AUTOSTRADALI **RIVESTIMENTI**

NUOVO CATALOGO DIFETTI

Relazione tecnico-illustrativa

Il presente **Nuovo Catalogo dei Difetti (NCD)** rappresenta il documento integrativo del **Nuovo Manuale delle Ispezioni (NMI)**.

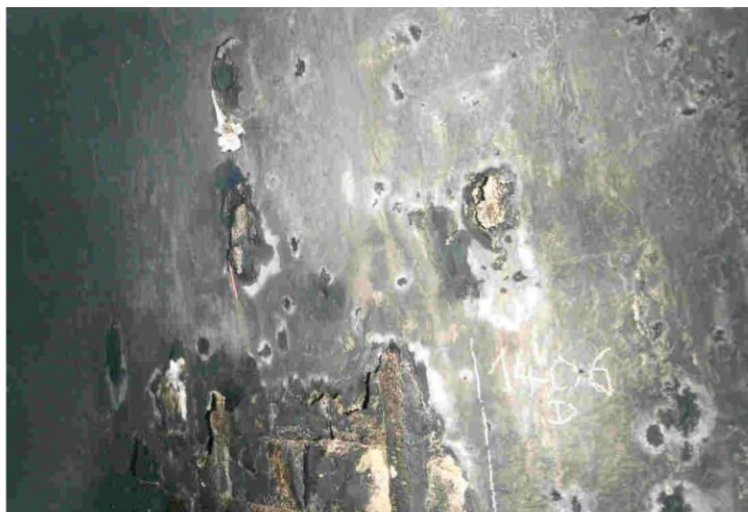
Figura 1: deterioramento di una membrana di resina installata su rivestimento in muratura

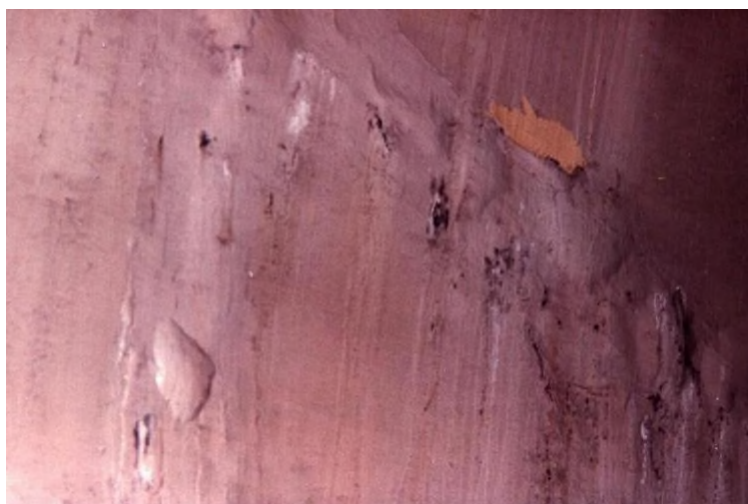
Figura 2: bolle nella membrana riempite con acqua in pressione

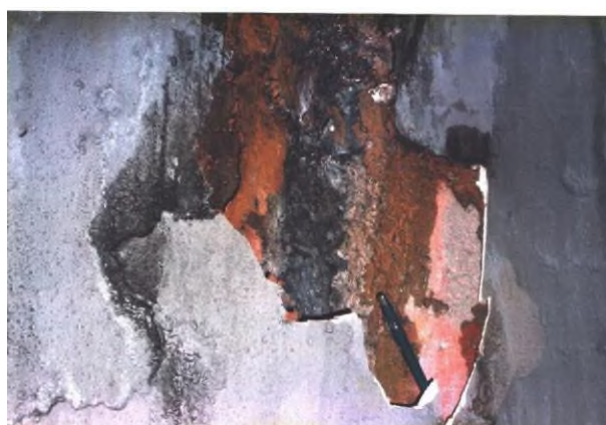
Figura 3: rottura della membrana sotto gli effetti del congelamento

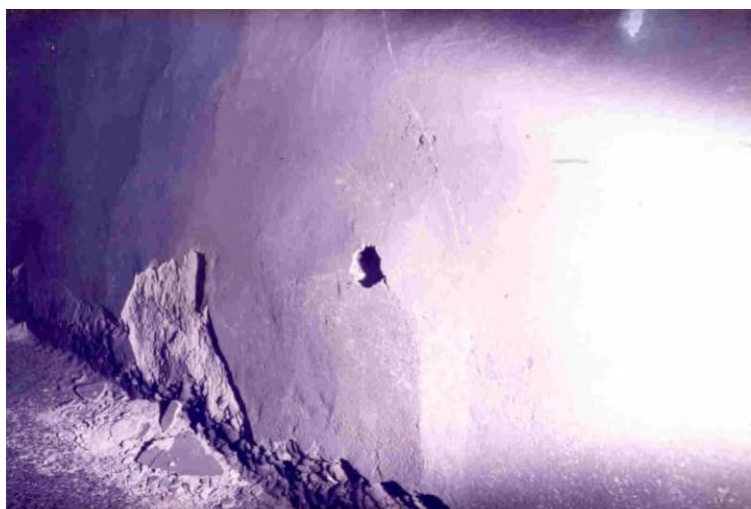
Figura 1: rivestimento allentato su calcestruzzo vecchio

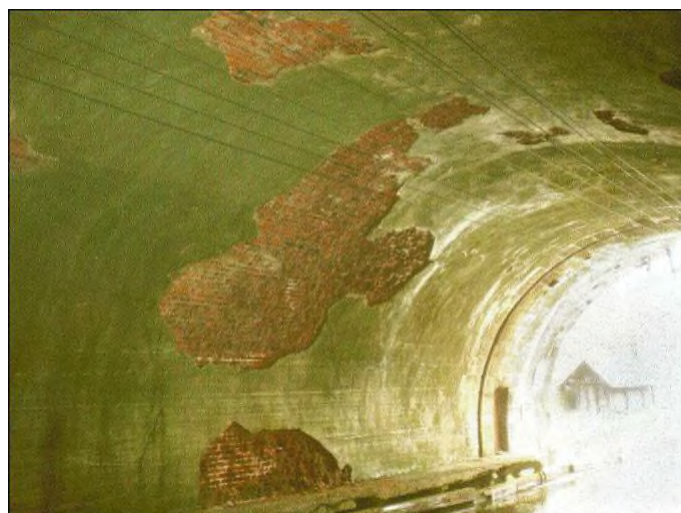
Figura 2: malta distaccata e caduta (rivestimento della galleria in mattoni)

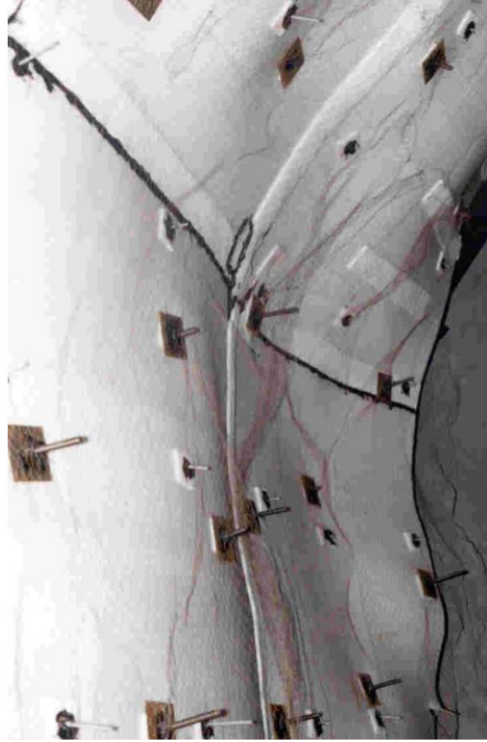
Figura 1: impermeabilizzazione (Ethafoam) installata prima della rete saldata e applicazione del calcestruzzo spruzzato

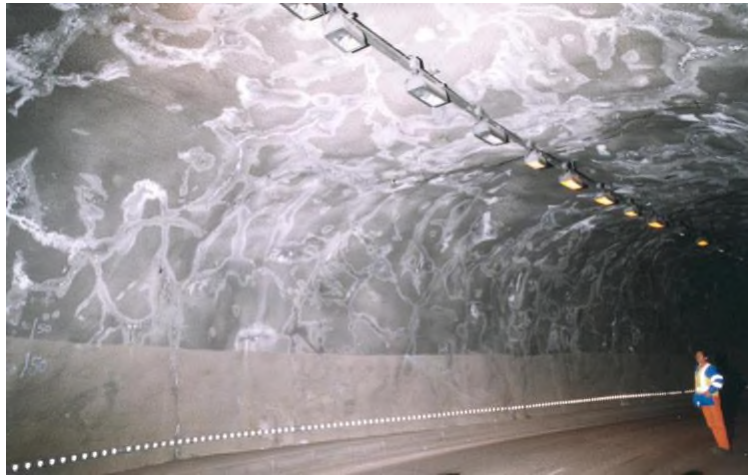
Figura 2: stesso tunnel dopo alcuni anni di esercizio

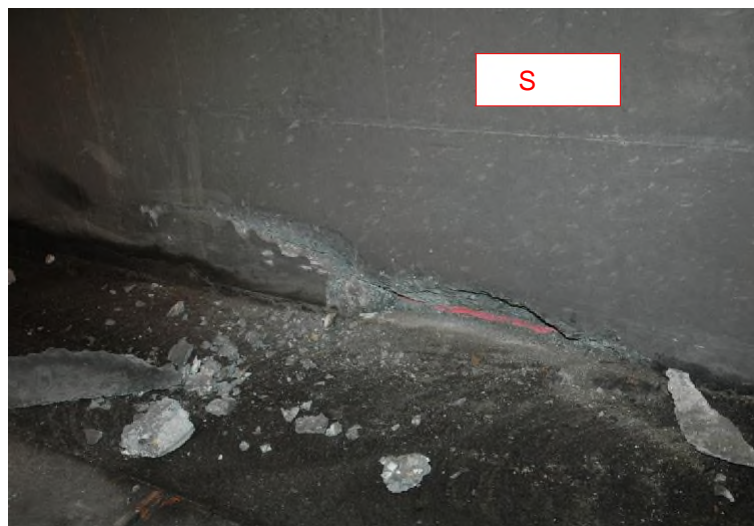
Figure 2: distacco di calcestruzzo lung oil giunto tr ail marciapiede e il piedritto

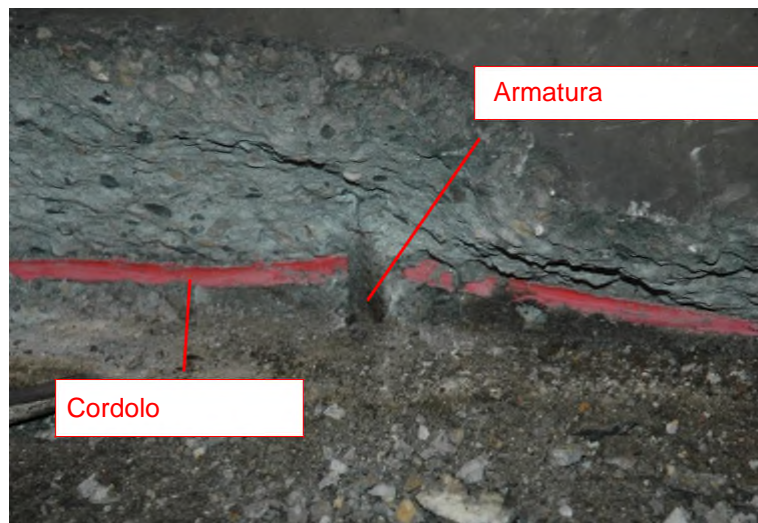
Figure 3: esposizione di armature di fronte al giunto

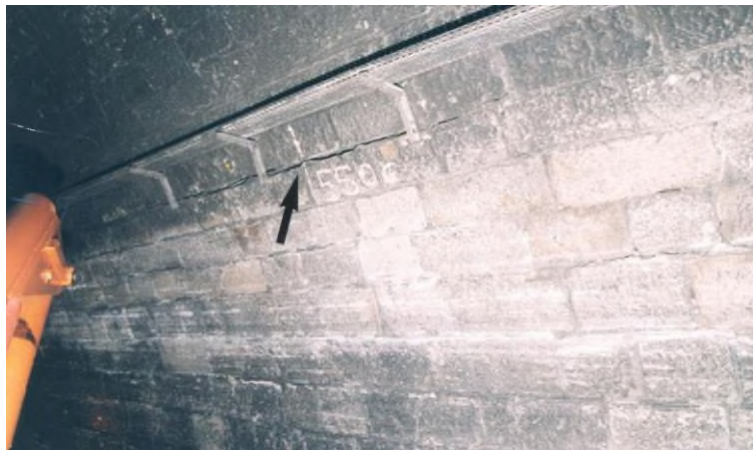
Figura 1: fessura orizzontale a seguito della deformazione della muratura

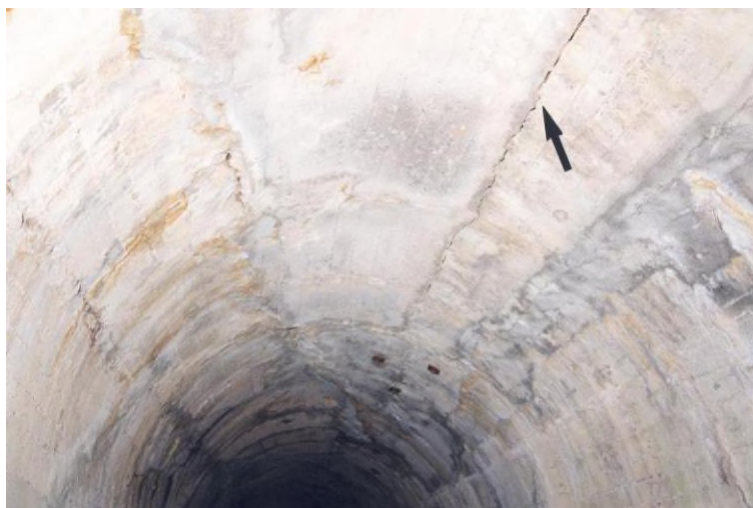
Figura 2: crepa orizzontale in calcestruzzo gettato correlata alla deformazione del rivestimento sotto la spinta del terreno circostante

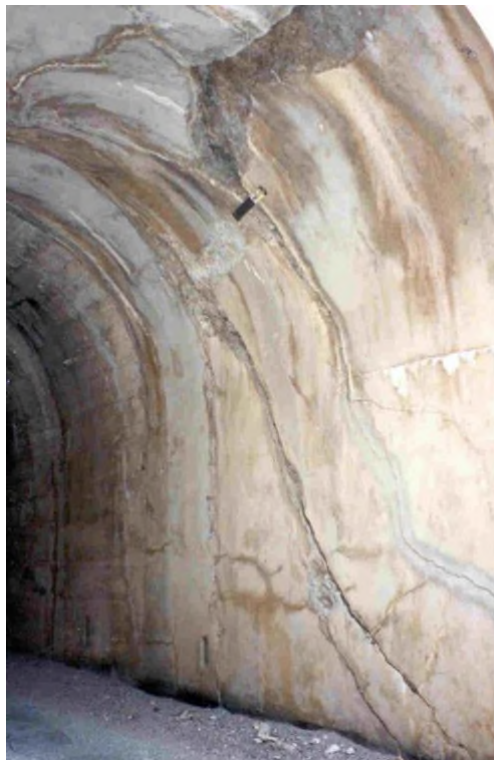
Figura 1: presenza di fessure diagonali, su rivestimento in calcestruzzo, dovute alla spinta del terreno sovrastante (una porzione di rivestimento si è distaccata cadendo sulla carreggiata – la galleria è stata chiusa pochi anno dopo)

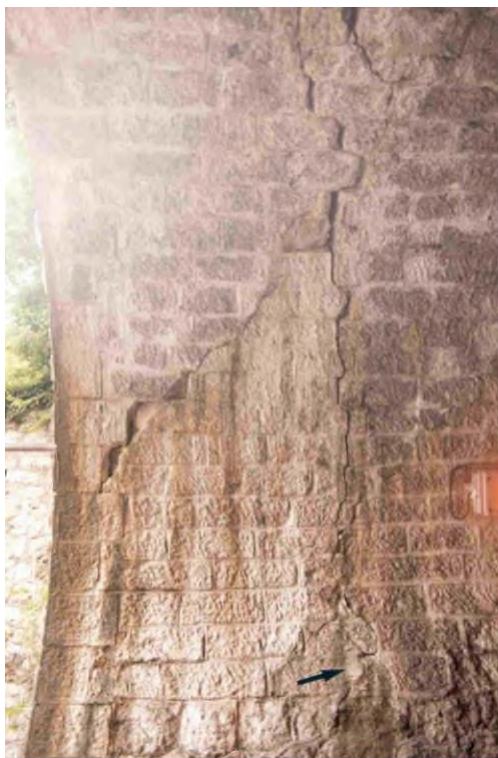
Figura 1: crepa verticale combinata con una crepa diagonale

Nel calcestruzzo non armato, la fessurazione può verificarsi su una fessura da ritiro preesistente, riattivata da una deformazione della struttura avvenuta durante la vita dell'opera. Le fessure si allargheranno (diventando più ampie delle tipiche fessure da ritiro).

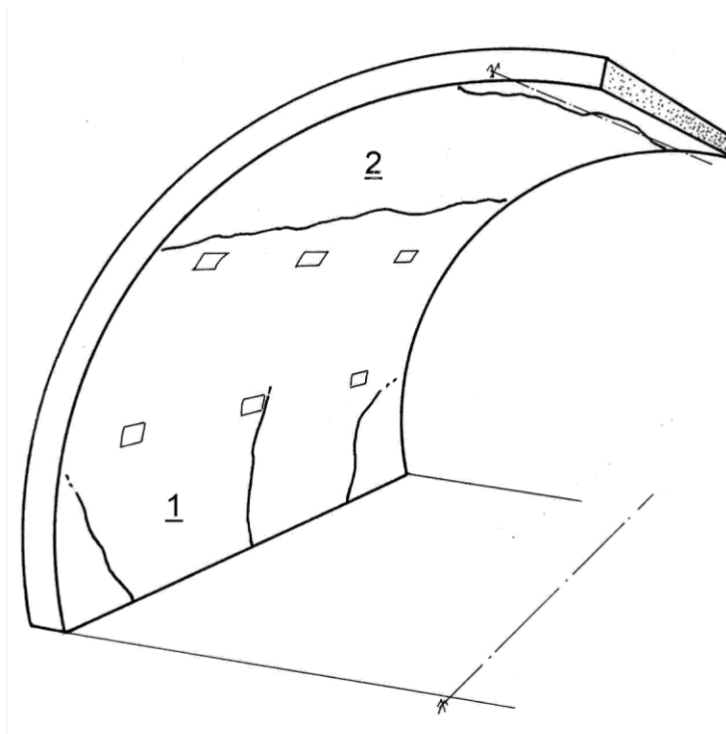
Figura 1: sviluppo tipico di fessure da ritiro all'interno di una porzione di rivestimento ("calcestruzzo moderno" con una membrana impermeabile applicata all'estradosso)

1. fessure verticali (1) si sviluppano dal fondo del piedritto; dopo alcuni anni, possono unirsi con crepe orizzontali;
2. le fessure orizzontali (2) indicano il restringimento della massa di calcestruzzo nel piano perpendicolare all'asse longitudinale della galleria.

Si nota che nei rivestimenti recenti protetti da una membrana impermeabile all'estradosso ci sono meno fessure rispetto al passato. Ciò può essere spiegato da rotture del fondo di scavo attenuate dal calcestruzzo spruzzato utilizzato come supporto, la presenza di materiali impermeabilizzanti che limitano il restringimento, la migliore attenzione durante il getto e l'utilizzo di materiali migliori.

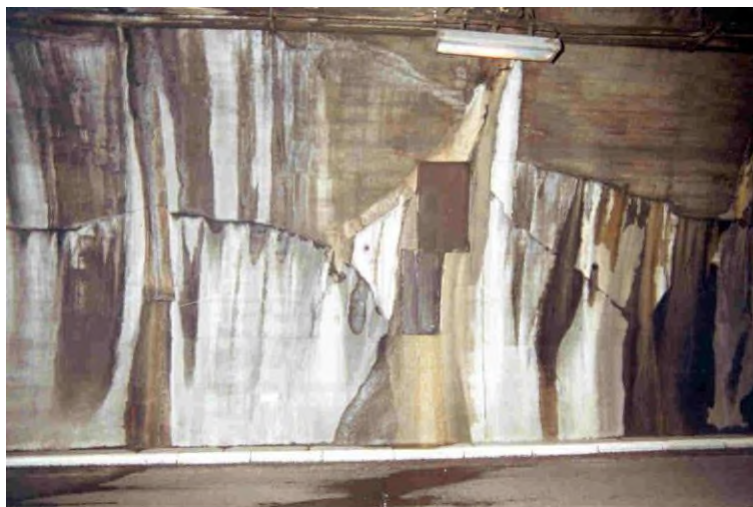
Figura 2: sviluppo della fessurazione in calcestruzzo realizzato nel 1970 senza una membrana impermeabile applicata all'estradosso

La porosità e l'eterogeneità significative del calcestruzzo più vecchio fanno sì che le fessure da ritiro si diffondano lungo tutta la superficie le fessure stesse siano meno visibili.

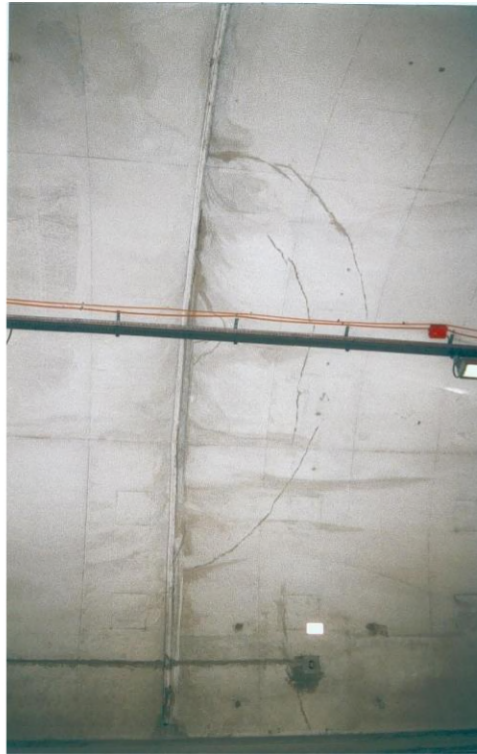
Figura 1: crepe curve concentrate al piedritto (il processo di costruzione è avvenuto da destra verso sinistra)

Questo deterioramento è abbastanza comune nelle gallerie moderne, dove i getti calcestruzzo si verificano in rapida successione. Questo tipo di fessura di solito appare sul rene, e più raramente in calotta. Appare sul bordo del concio precedentemente gettato.

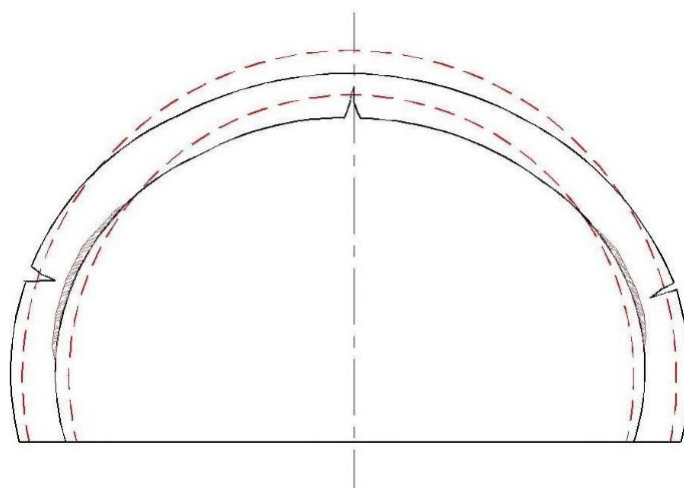
Figura 1: diagramma semplificato di deformazione in un rivestimento (le aree ombreggiate indicano aree in compressione, mentre le fessure mostrano aree in trazione) [linee tratteggiate: profilo teorico, linea continua: profilo deformato]

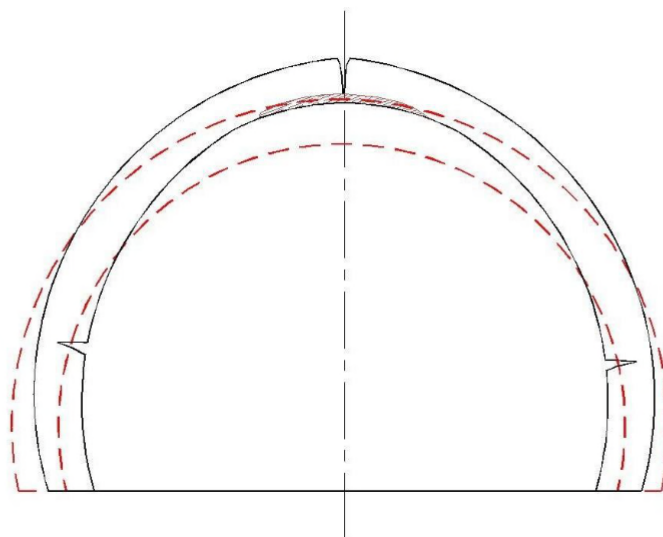
Figura 2: diagramma semplificato di deformazione nel rivestimento, risultante da innalzamento in chiave (le aree ombreggiate indicano aree in compressione, mentre le fessure mostrano aree in trazione) [linee tratteggiate: profilo teorico, linea continua: profilo deformato]

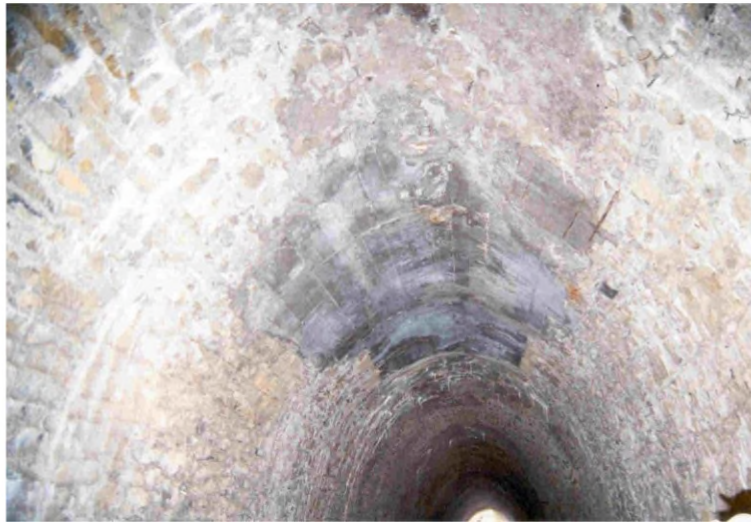
Figura 3: innalzamento in chiave (già parzialmente riparata con calcestruzzo gettato non armato, la deformazione continua schiacciando le restanti pietre della corona e il calcestruzzo)

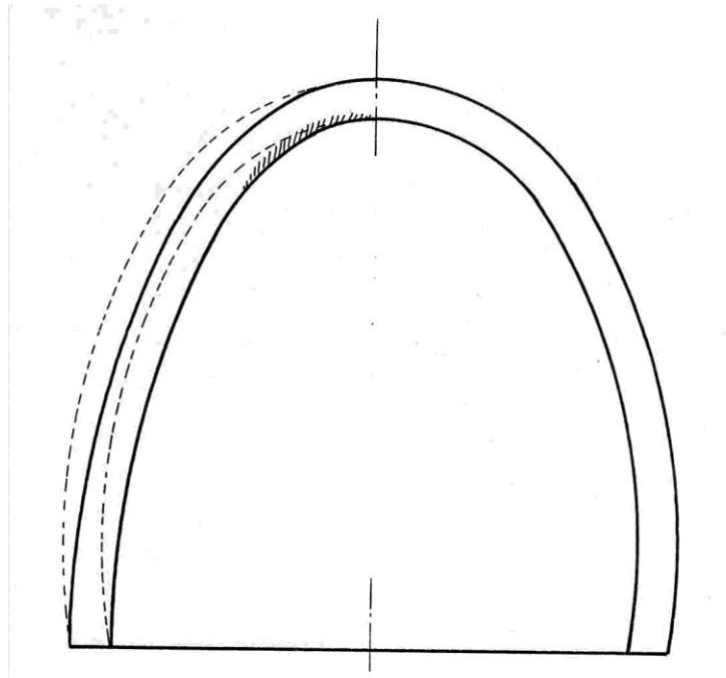
Figura 4 diagramma semplificato di deformazione nel rivestimento, risultante dalla deformazione asimmetrica (le aree ombreggiate indicano aree sotto compressione) [linee tratteggiate: profilo teorico, linea continua: profilo deformato]

Anche se questo problema può essere paragonato a "un innalzamento in chiave" dell'arco, il termine deformazione asimmetrica è stato introdotto per caratterizzare una deformazione che colpisce solo un lato della sezione e su un'altezza significativa. Questo deterioramento si osserva nelle gallerie con profili ogivali molto snelli.

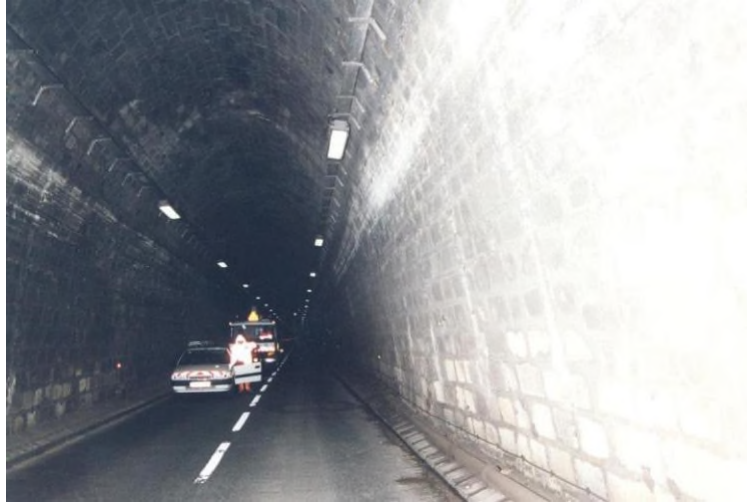
Figura 5: Deformazione asimmetrica (la parte leggera ha perso la curvatura originale)

Può essere il risultato dell'evoluzione di un terreno eterogeneo che preme sull'arco su un solo lato. La deformazione della forma originale è un'altra possibile causa, se l'ispezione e il monitoraggio non rivelano alcun altro deterioramento in via di sviluppo.

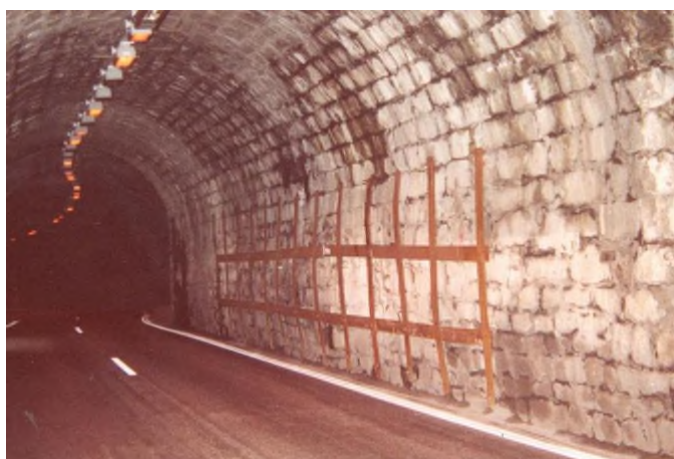
Figura 1: una parete laterale sporgente, rinforzata da ancoraggi e piastre di legatura

Se il deterioramento della muratura non è avanzato e se il grado di deformazione rimane accettabile per il funzionamento del tunnel, un semplice riposizionamento può essere sufficiente per rallentare il suo sviluppo e stabilizzare le pietre allentate. La riparazione finale spesso comporta la demolizione e la ricostruzione secondo il profilo iniziale.

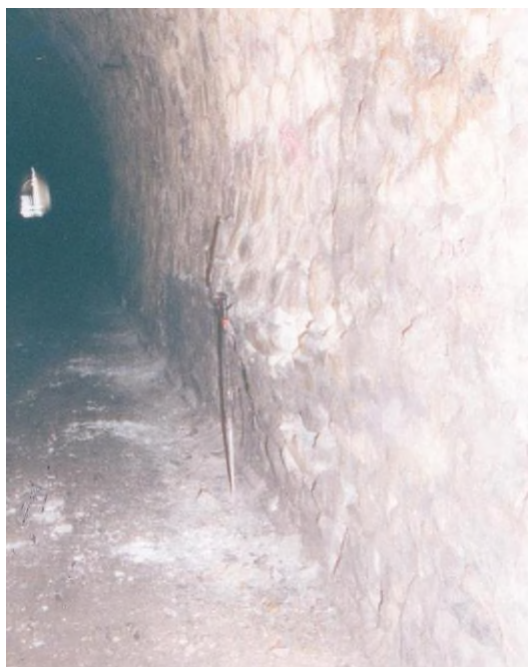
Figura 2: rigonfiamento prossimo alla fase di crollo (muratura significativamente deteriorata)

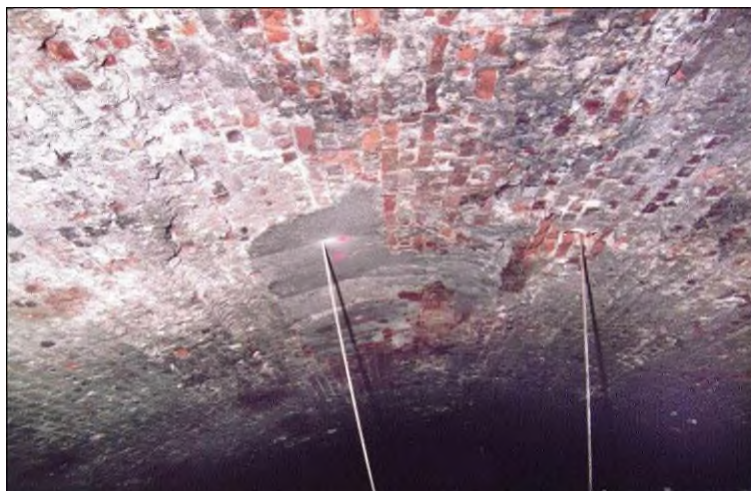
Figura 1: danni da esplosione (la parte centrale della calotta è stata sollevata dall'esplosione, poi è tornata in posizione con scostamenti nei corsi di mattoni; le aste segnano la posizione delle perforazioni investigative)

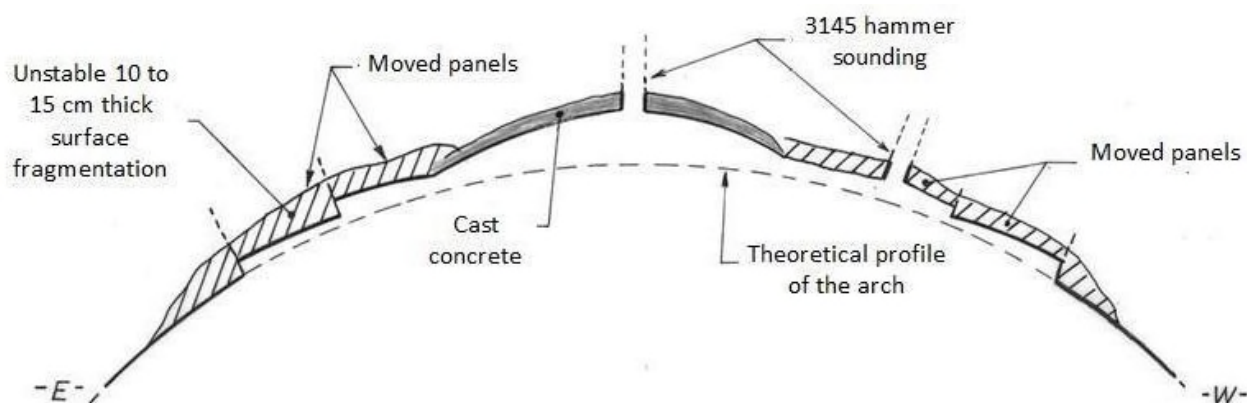
Figura 2: rappresentazione di presunti deterioramenti nell'area danneggiata dall'esplosione

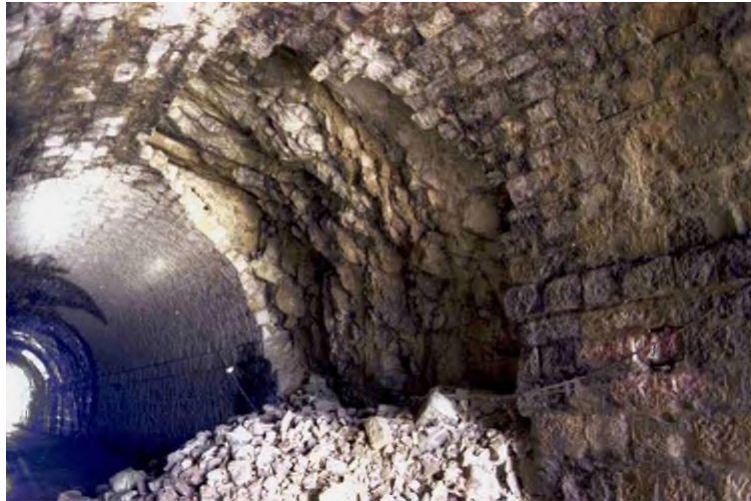
Figura 1: metà dell'arco è caduto a causa della frantumazione della parete laterale, costituita da pietre molto sfogliate e poco resistenti (questo danno permanente è stato preceduto da rigonfiamento della parete laterale, che non è stata rafforzata nel tempo; il terreno non era la causa del deterioramento)

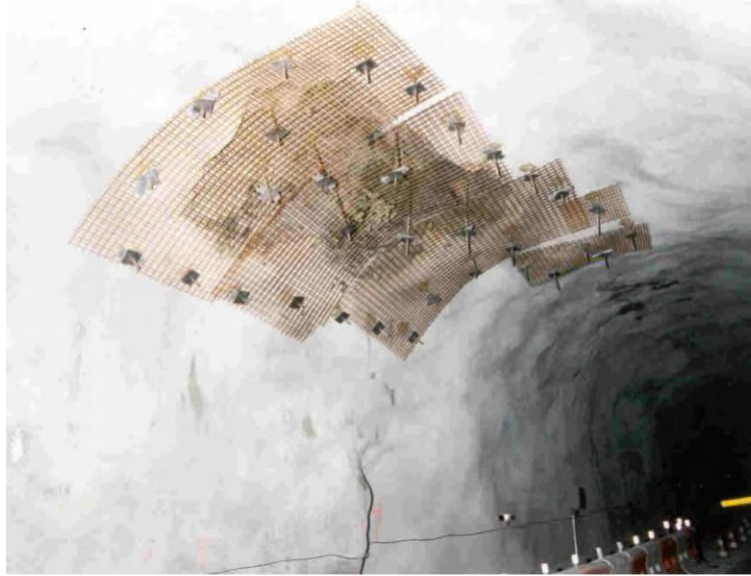
Figura 2: rigonfiamento di marne che hanno rotto un rivestimento in calcestruzzo spruzzato senza rete saldate (riparazione in corso)

Una frattura può verificarsi a causa della pressione locale (rigonfiamento) del terreno, a partire da una o più fessure. La velocità di sviluppo è molto maggiore che nel calcestruzzo gettato con casseri e possono verificarsi improvvise cadute di frammenti.
