D1 CAVITÀ AL CONTONTO IN ASSENZA DI VENUTA D'ACQUA
(difetti IQOA del tipo 3U, S - difetti CETU del tipo ZI-1)

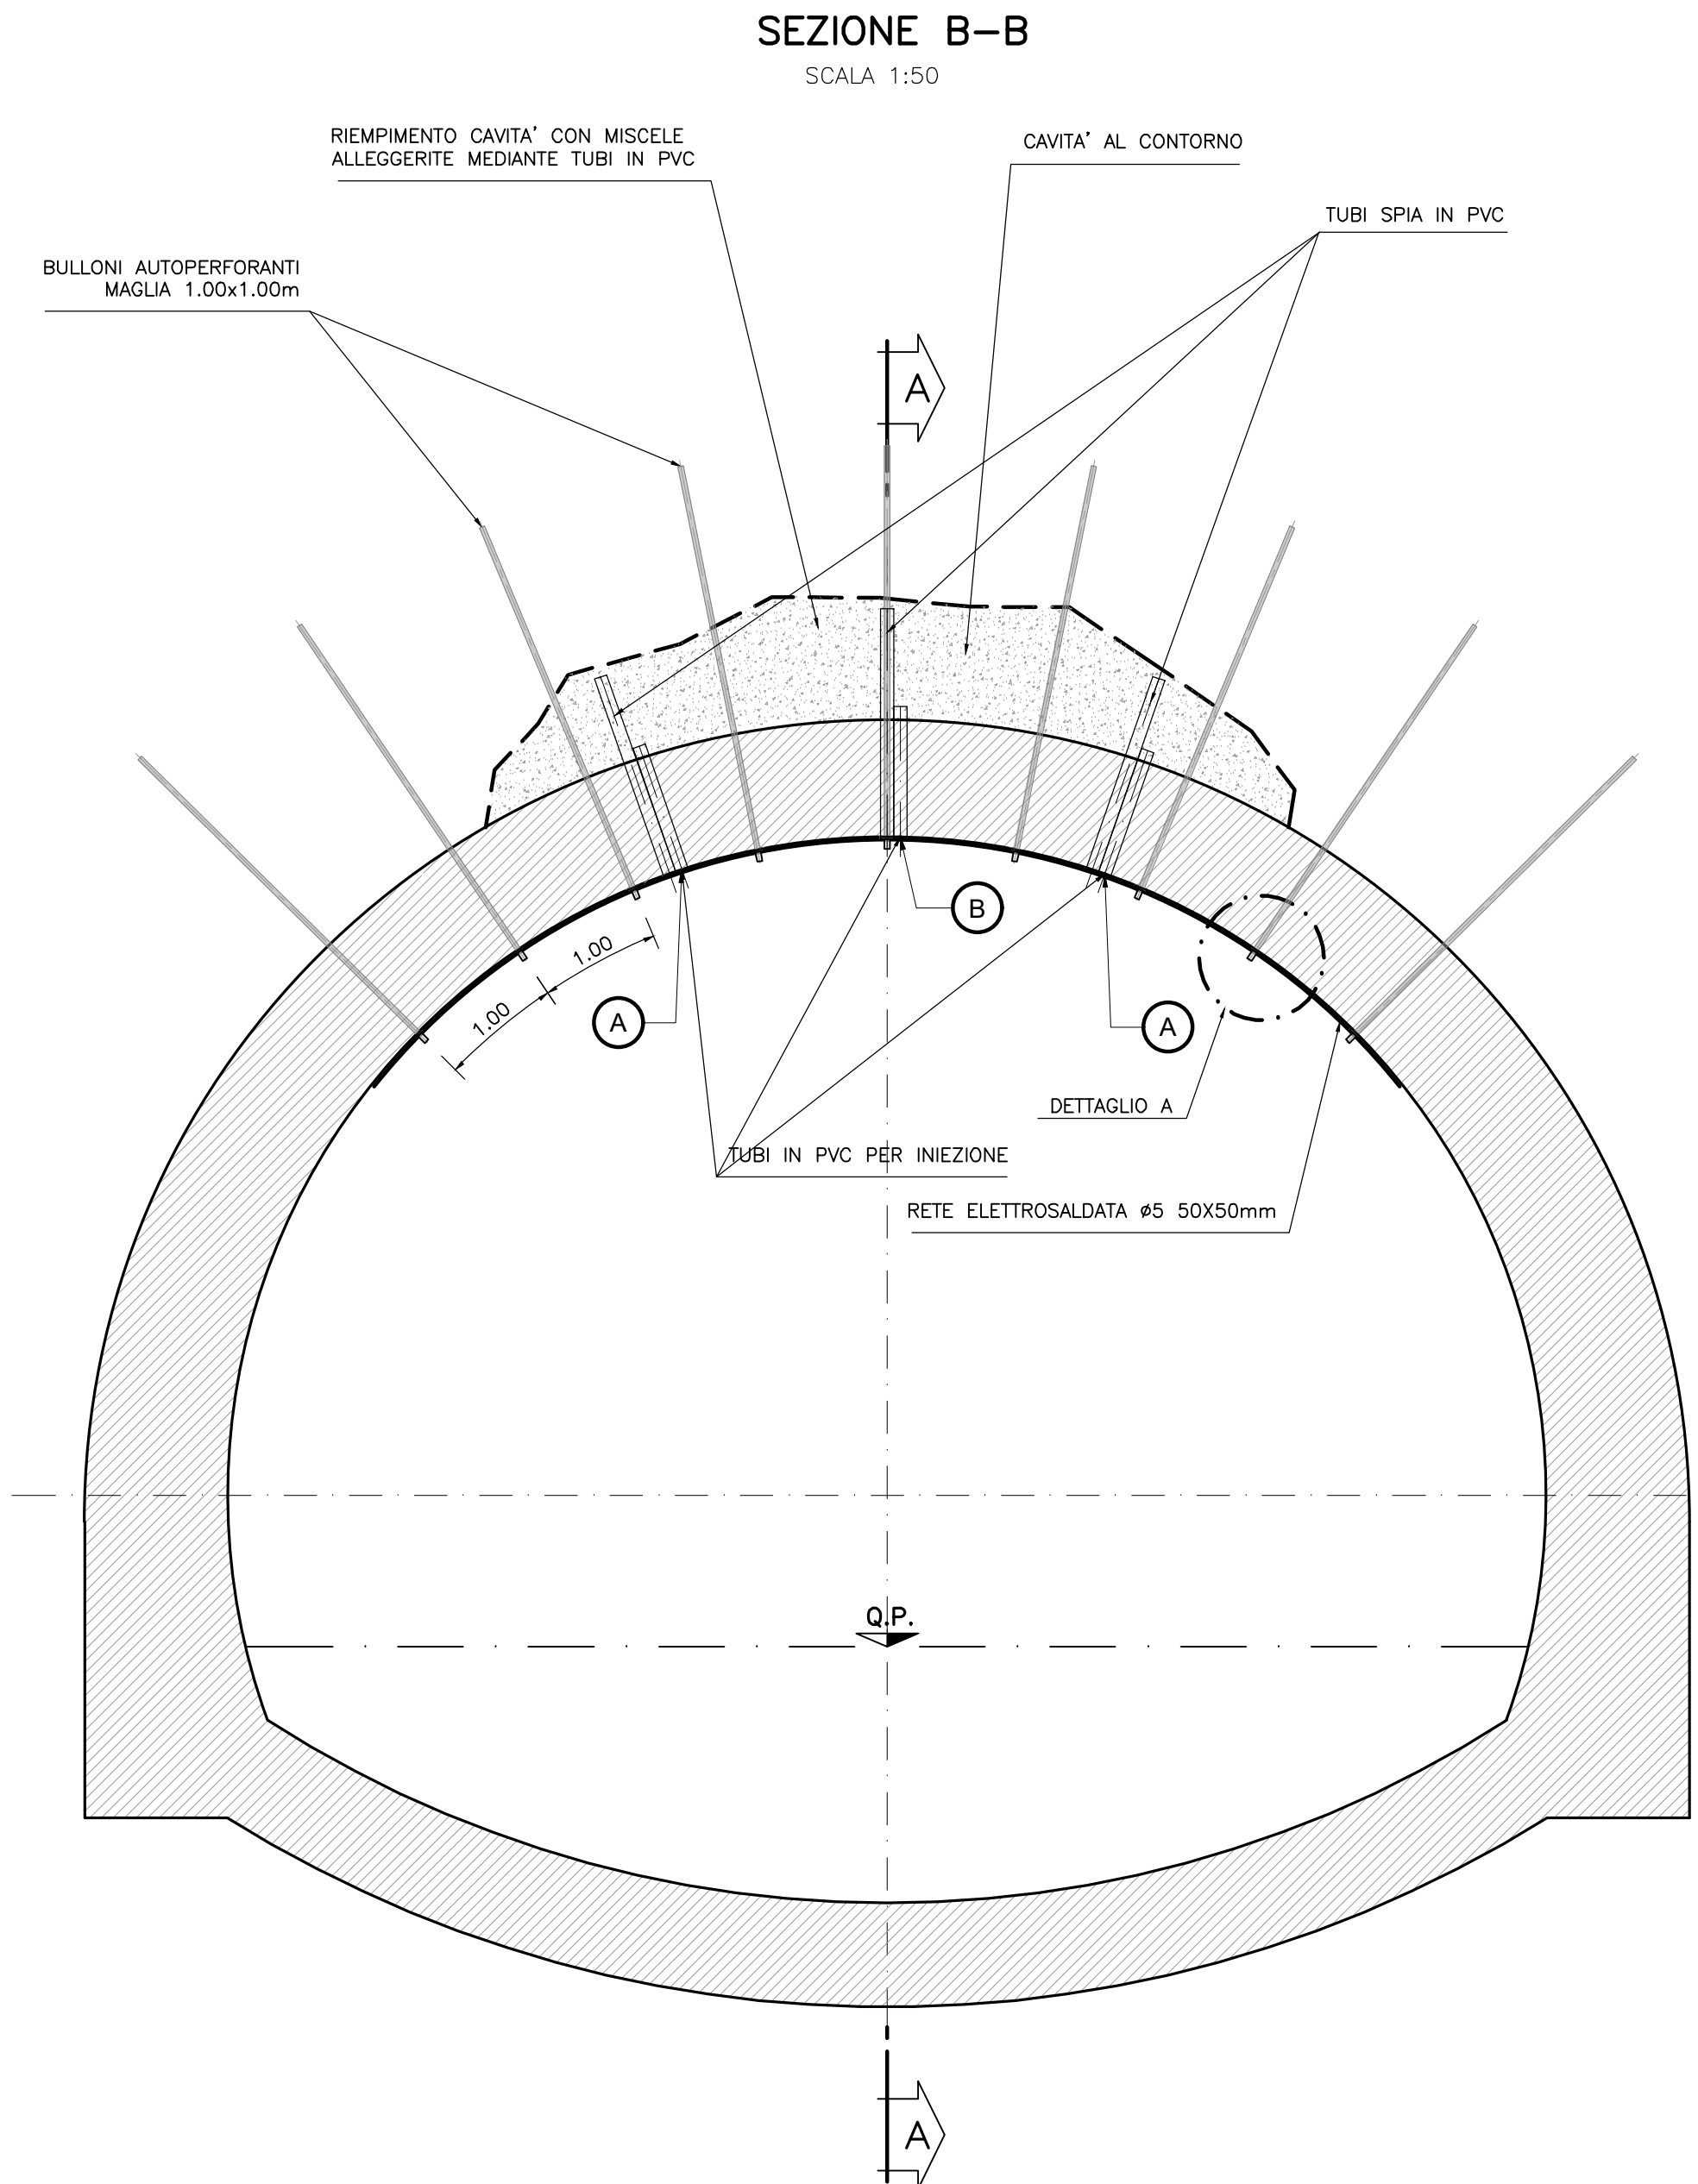
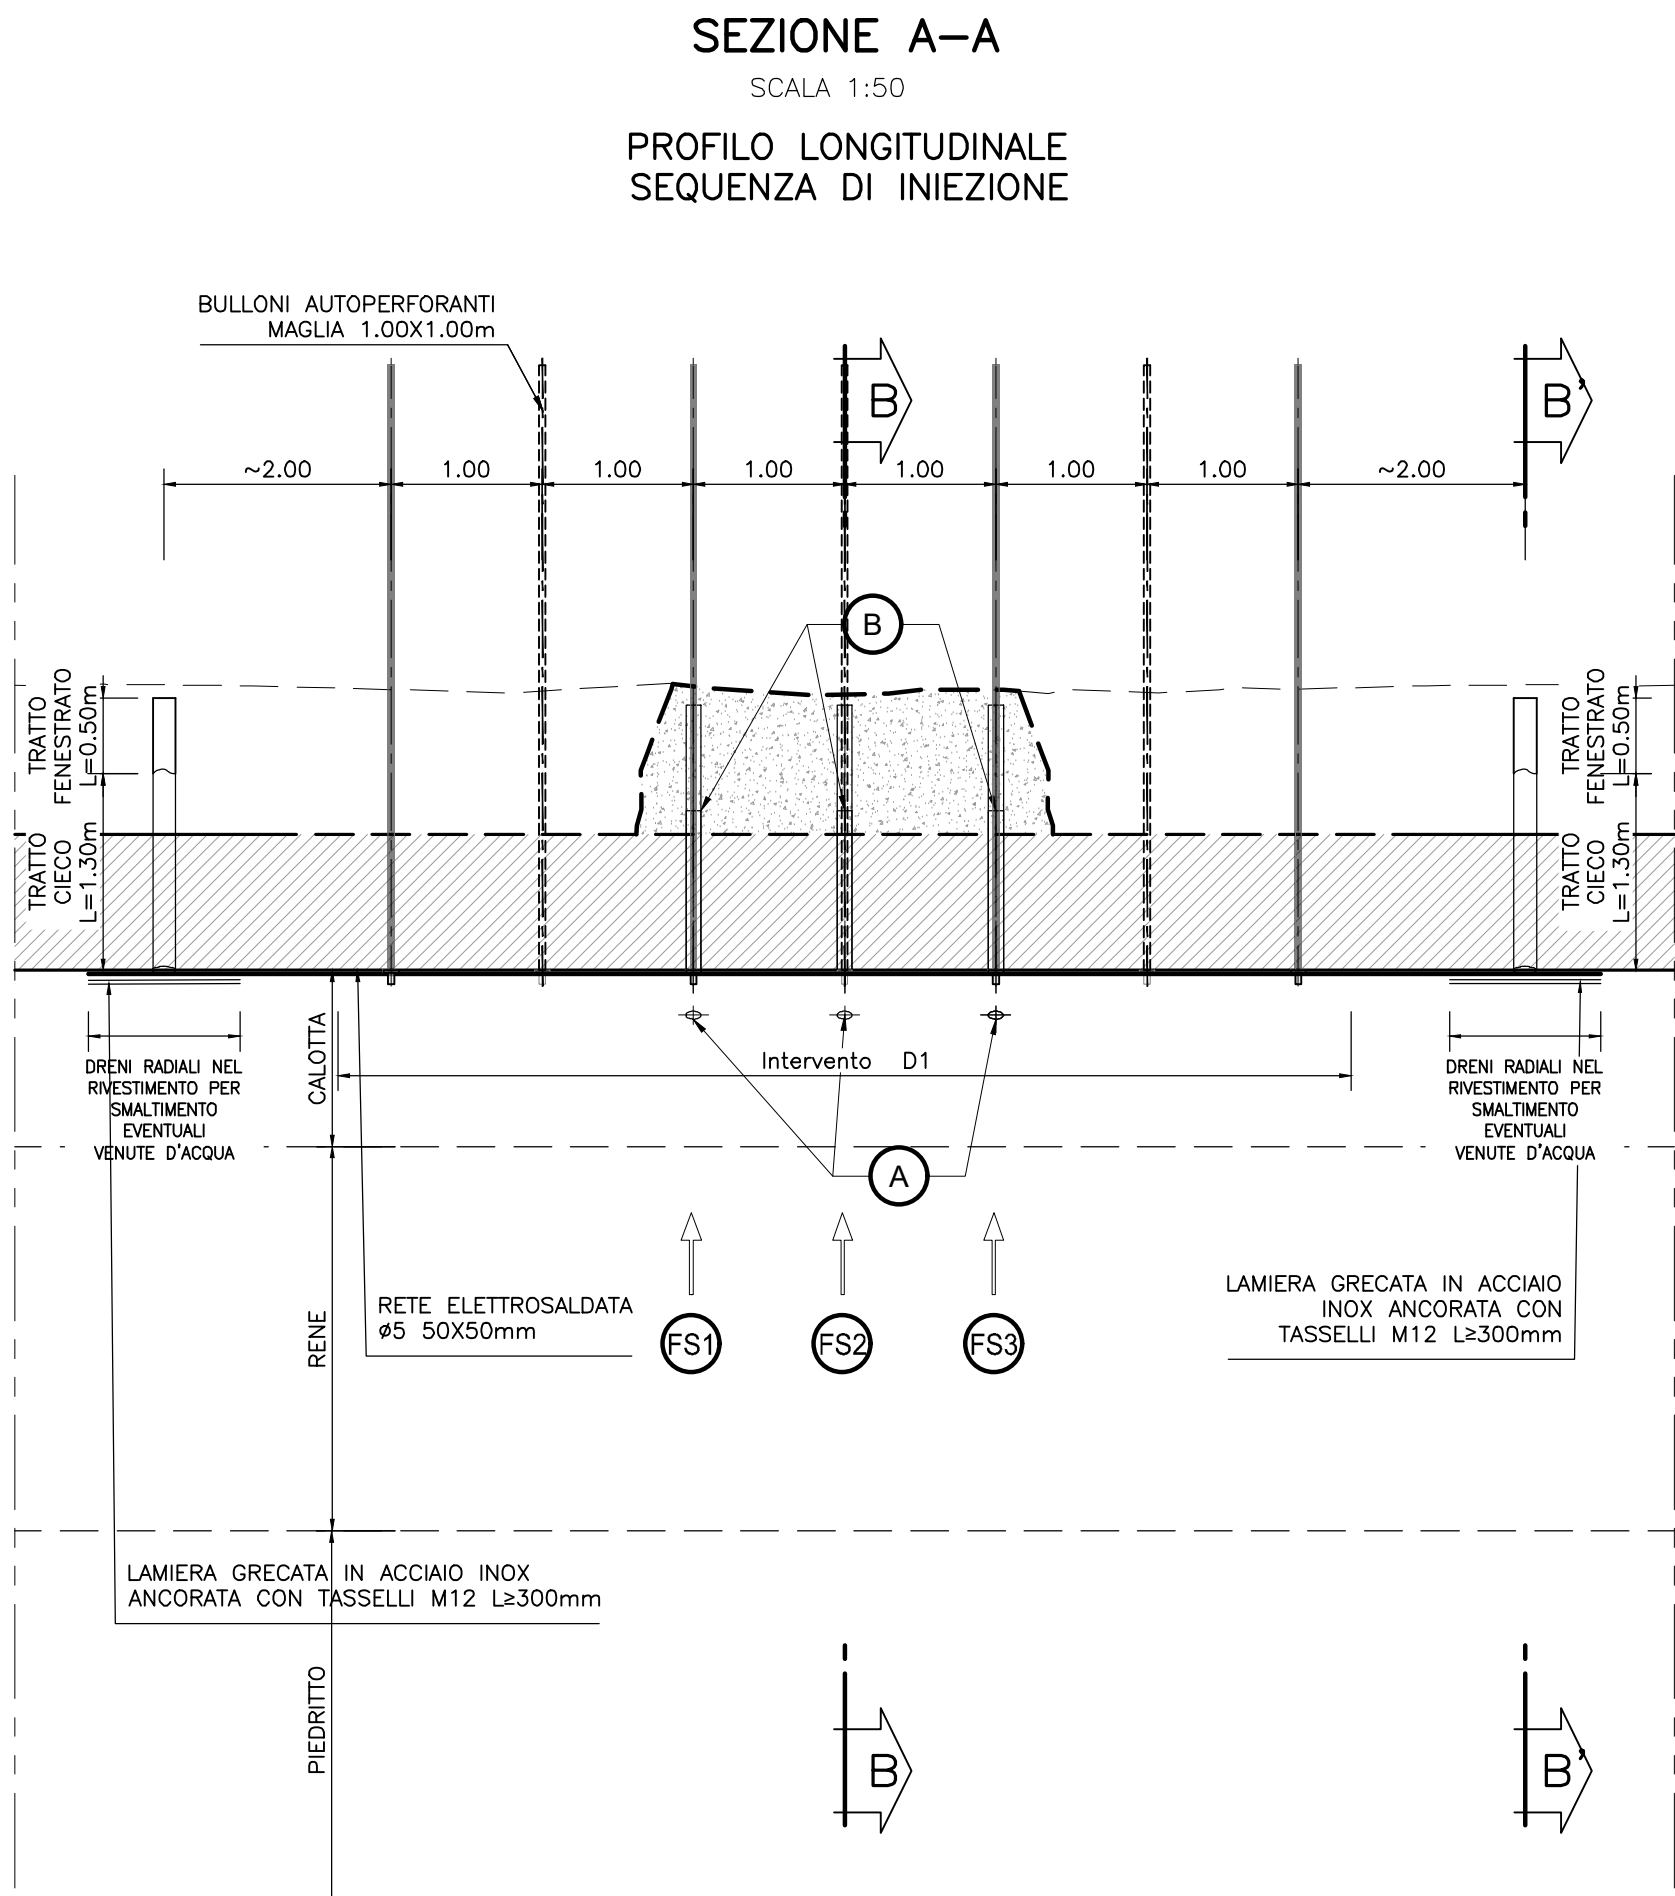
- CARATTERISTICHE INTERVENTO:
- Esecuzione, nella zona interessata da cavità al contorno evidenziata dalle prime ispezioni/indagini, di video endoscopie integrative, da realizzarsi secondo una maglia di circa 1.0x1.0m al fine di circoscrivere e definire le caratteristiche geometriche della zona caratterizzata da anomalia (cavità al contorno).

- Inserimento coppie di tubi in pvc per pompaggio successivo, come da schemi indicati (tubi di iniezione, accoppiati a tubi spia per verificare l'ovvenuto riempimento).

- Riempimento cavità mediante pompaggio di materiale tipo argilla espansa cementata (geomix) tramite tubi in PVC.
 - Applicazione rete protettiva pesante in acciaio inox (diam. 5mm maglia 50x50mm), bulonatura radiale con bulloni autopoterforanti, L=4.50÷6.00m, maglia 1.00x1.00m a quincione, estesa fino a 2.00m circa oltre il perimetro della cavità, sia in senso trasversale che in senso longitudinale.

NOTA BENE
L'estensione totale della maglia di videoscopie indicato sarà eventualmente ampliata in sito, al fine di circoscrivere la zona critica.

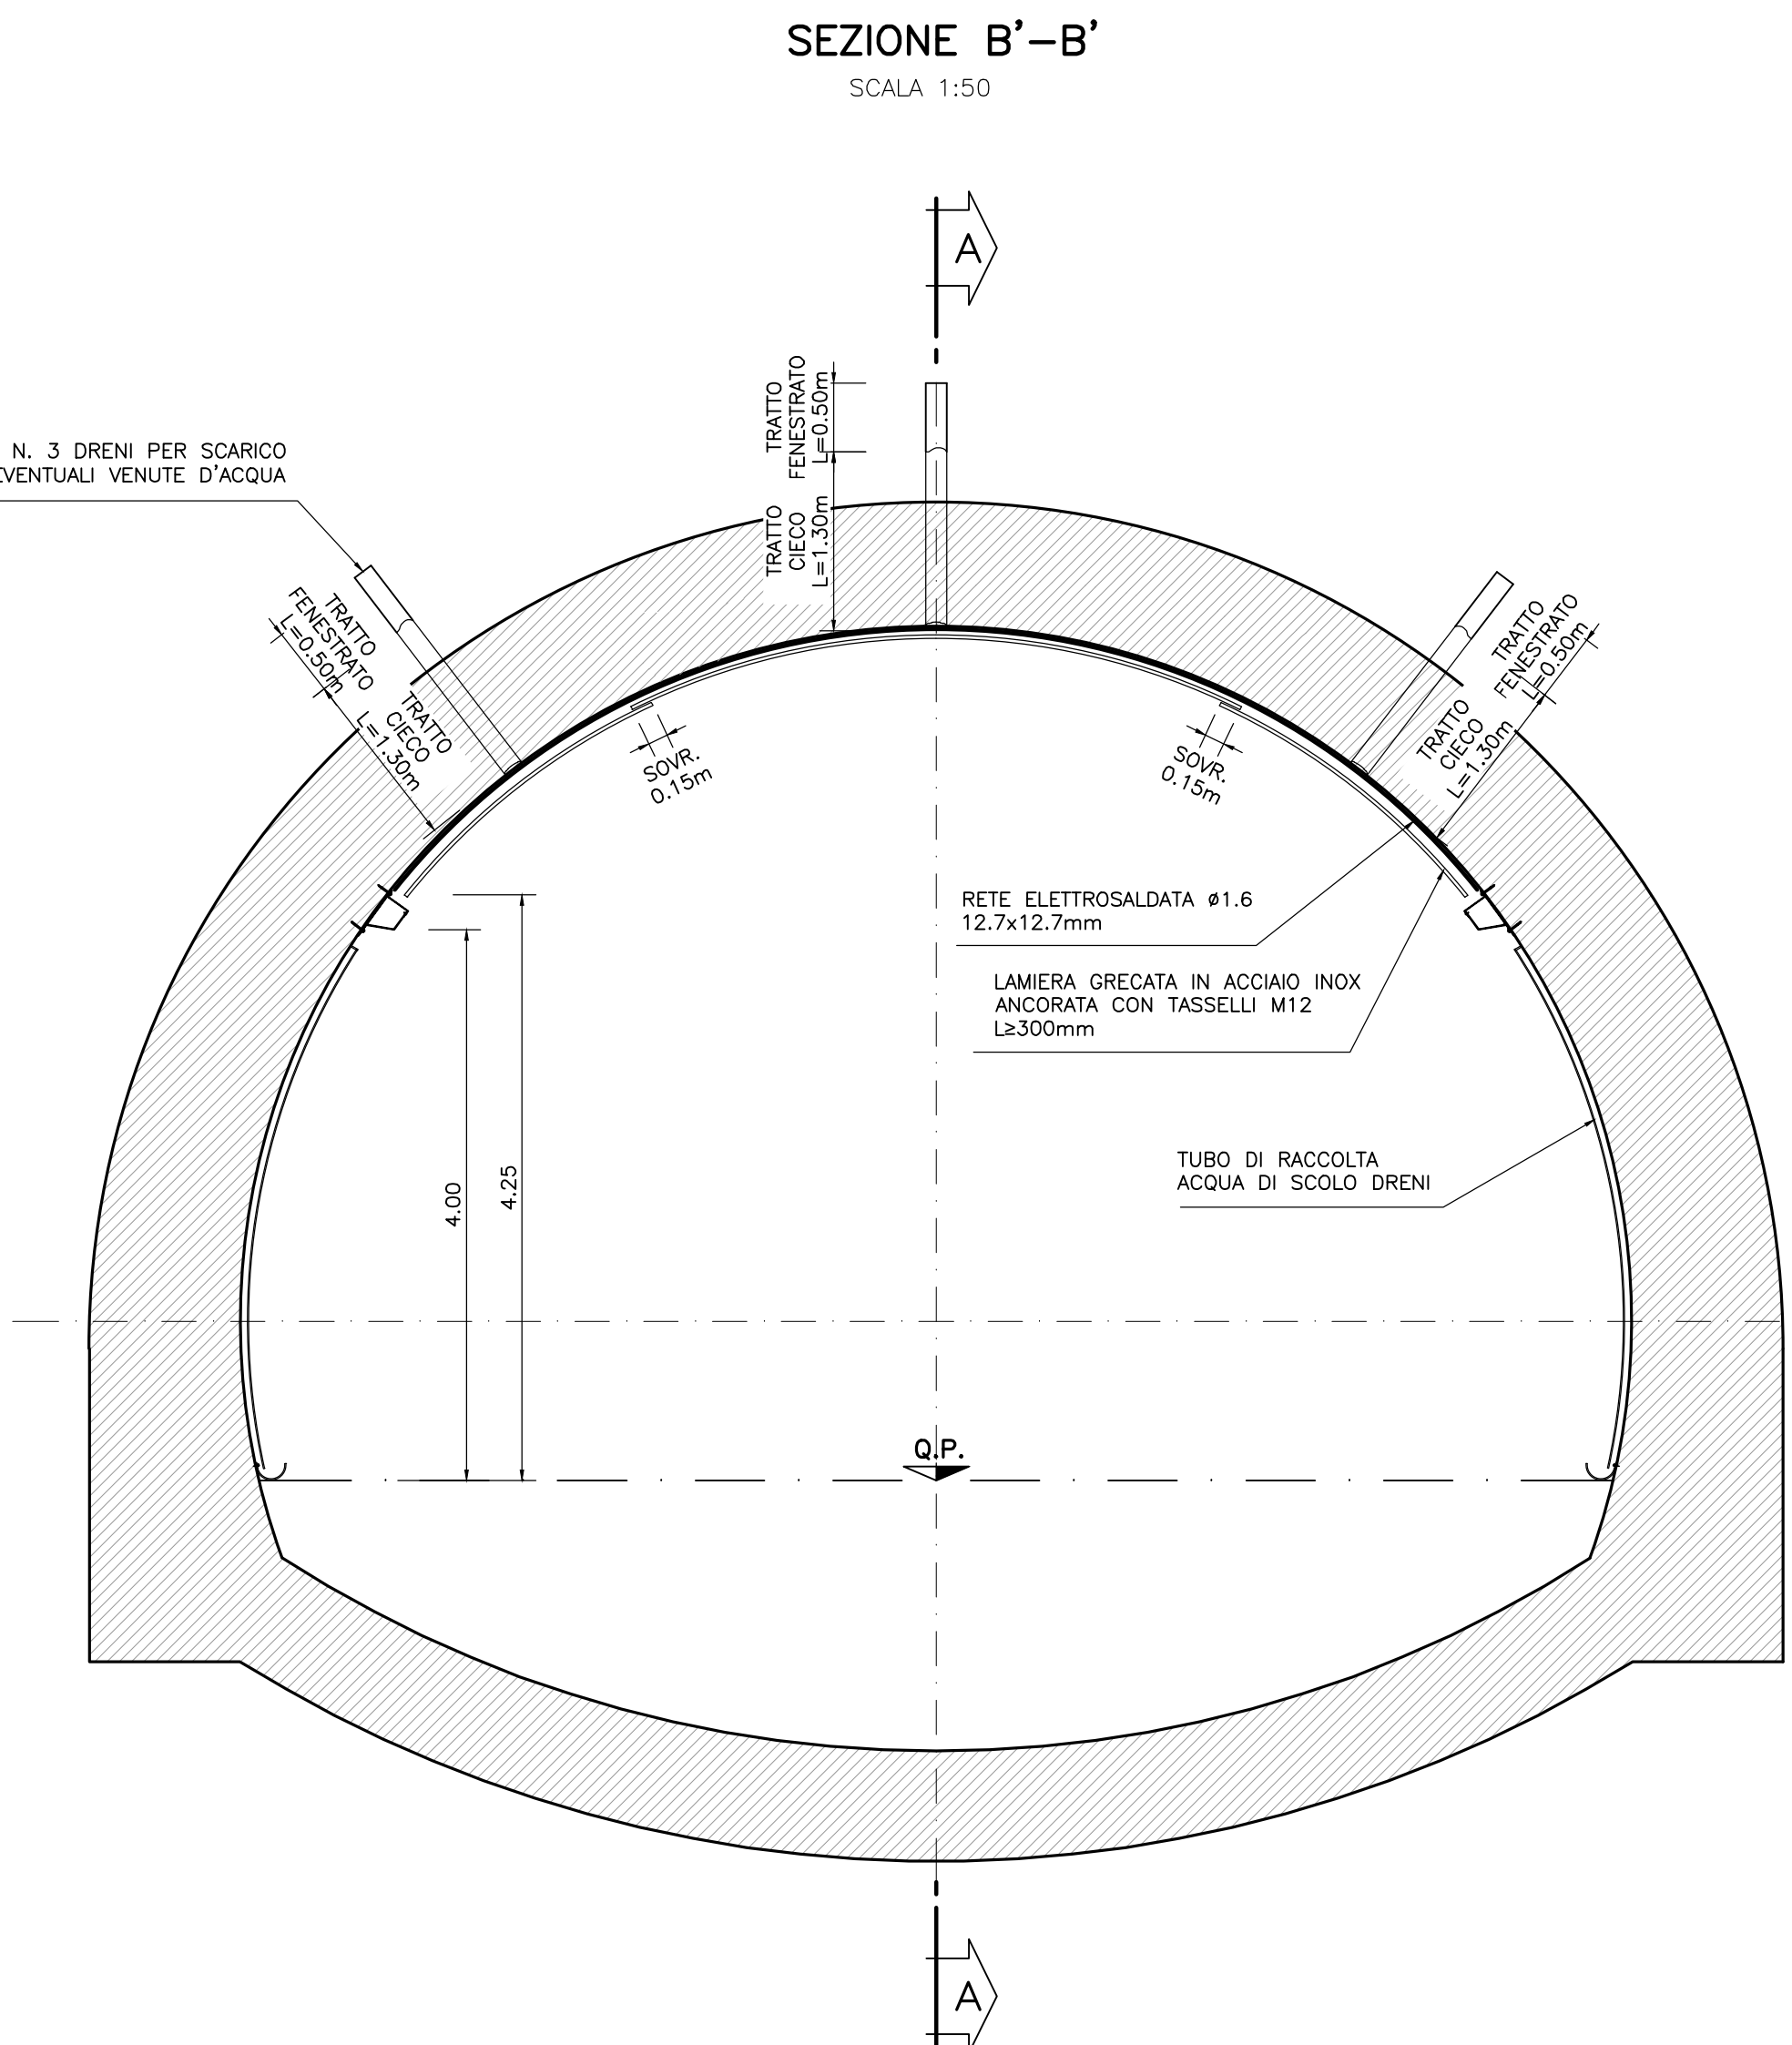
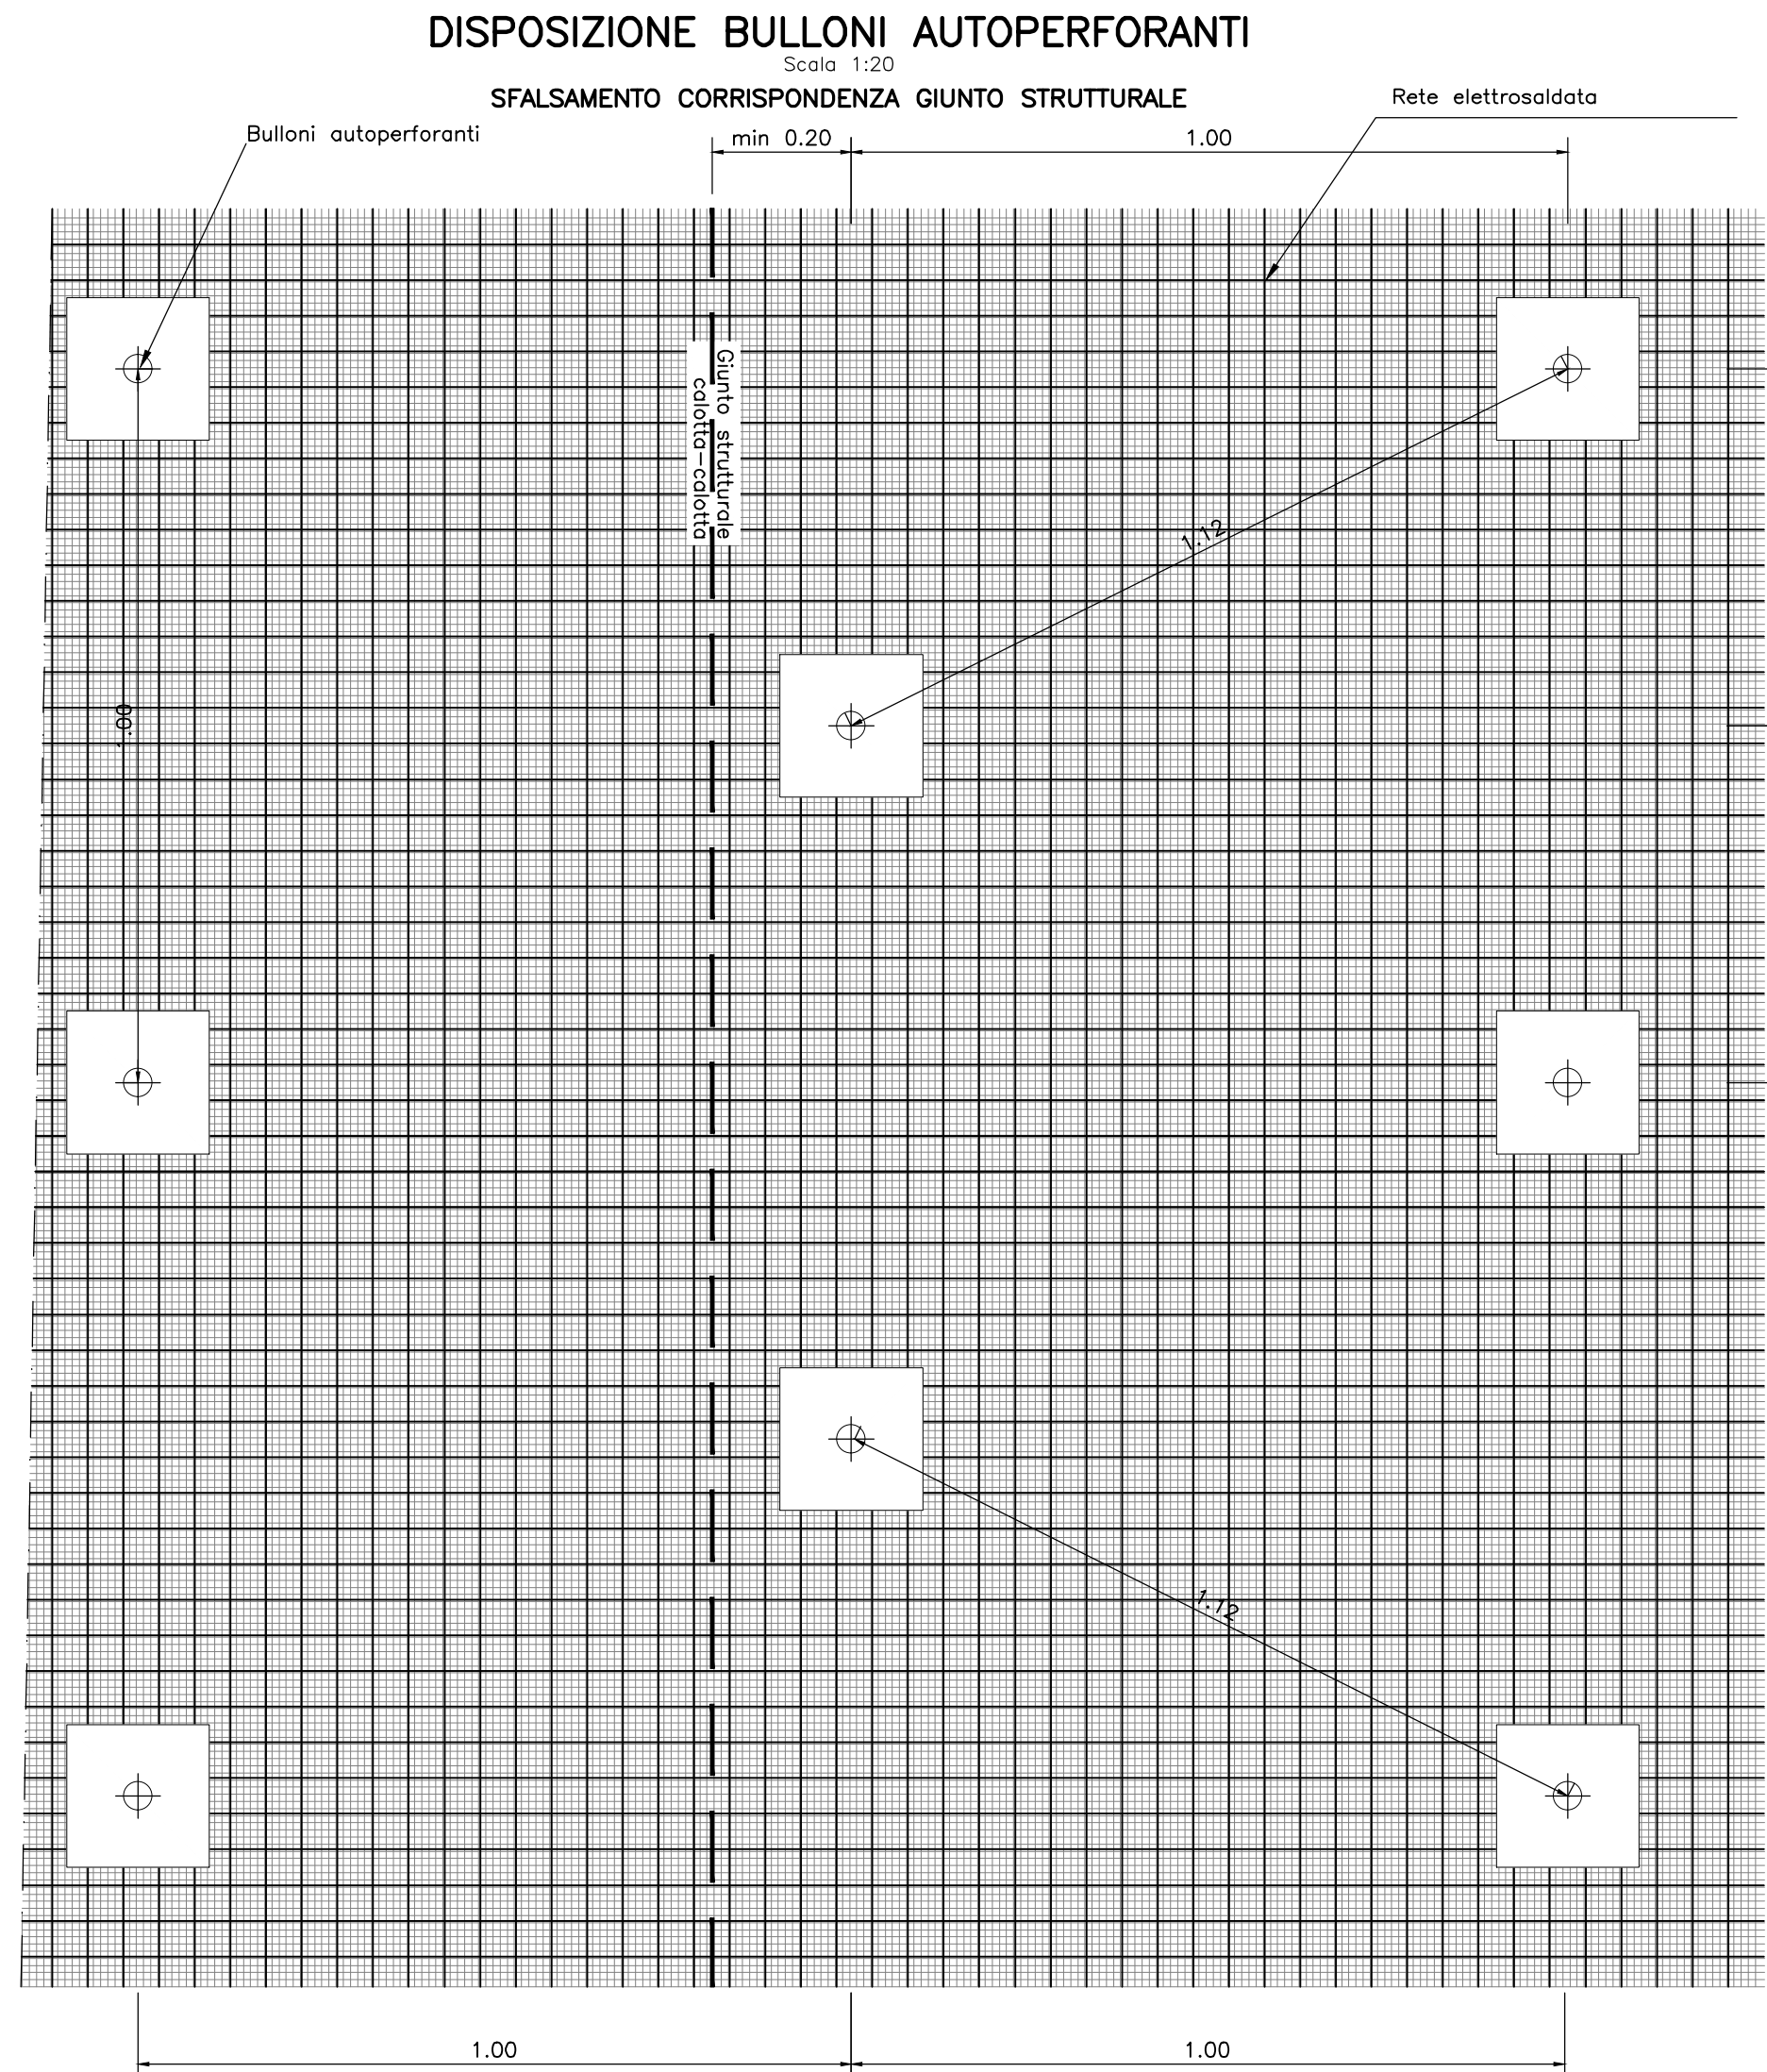
SCARICO PER EVENTUALI VENUTE D'ACQUA

Eventuale scarifica preventiva ammaloramenti, posa di lastre greccate in acciaio inox sp=0.8mm tassellate, con sottostante rete elettrosaldata leggera Ø1.6mm 12.7x12.7mm. Esecuzione di dreni radiali nel rivestimento per smaltimento eventuali venute d'acqua.
